## Renault Kangoo Express 1.5 dCi Pack Comfort Start&Stop Euro6 66 kW

- 360 pontos állapotfelmérésen átesett jármű
- JóAutók.hu független műszaki szakértője által átvizsgálva
- Minden említésre méltó eltérés képpel és szöveggel dokumentálva
- Akár 3 év garanciával

# 360 PONTOS ÁTVIZSGÁLÁS EREDMÉNYE

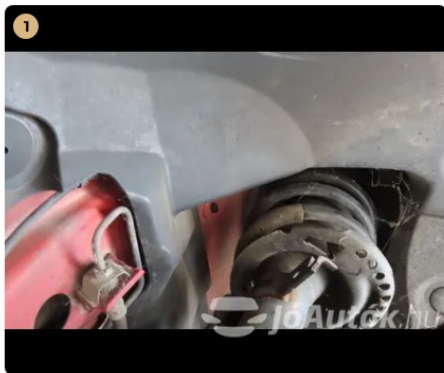
### ✓ Futómű

A lengéscsillapítón olajfolyás nem észlelhető. -

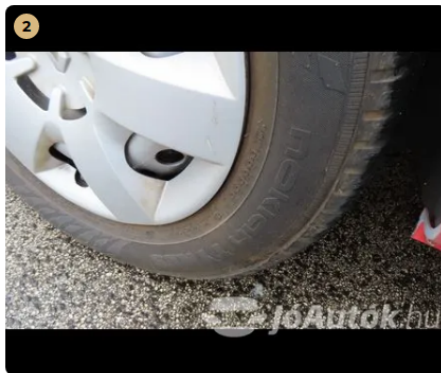
### ⚠ Gumiabroncsok

Egyéb enyhén kopottak, de még nem javasoltak cserére

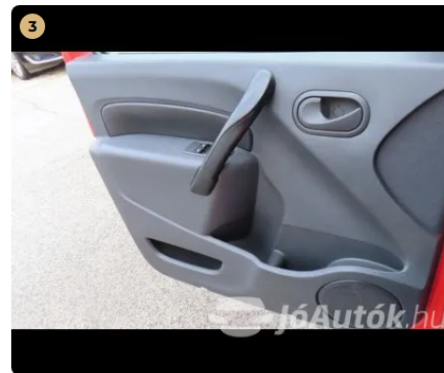
### ✓ Kárpitozás és belső burkolatok

Az ajtókárpitok normál állapotú. -

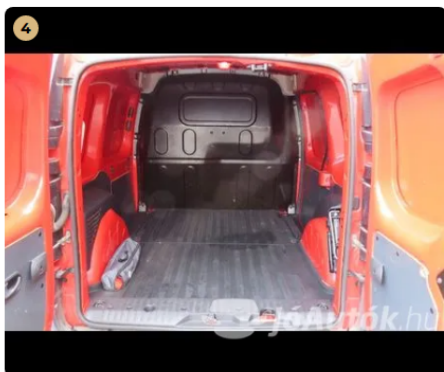
### ✓ Kárpitozás és belső burkolatok

Csomagtartó normál állapotú. raktér, korához képest jó állapotban van

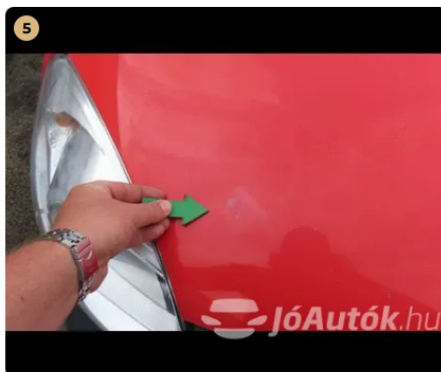
### ⚠ Külső karosszéria elemek

Az autó használatából eredő apró kavicsfelverődések, hajsza karcok láthatóak. első vészárítón és motorháztetőn kavics sérülések találhatóak

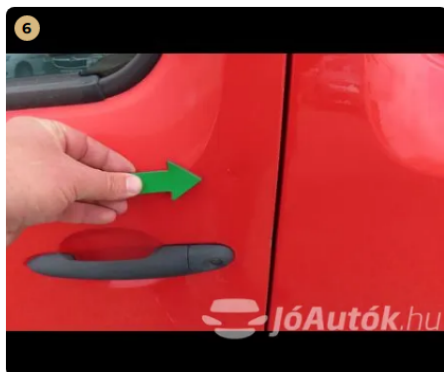
### ⚠ Külső karosszéria elemek

Az autó használatából eredő apró kavicsfelverődések, hajsza karcok láthatóak. bal első sárvédő fénysérült és bal első ajtón horpadás

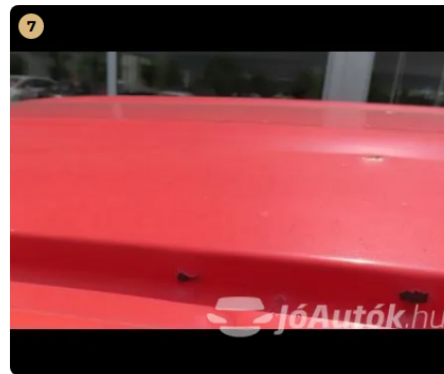
### ⚠ Külső karosszéria elemek

Egyéb enyhe korrózió

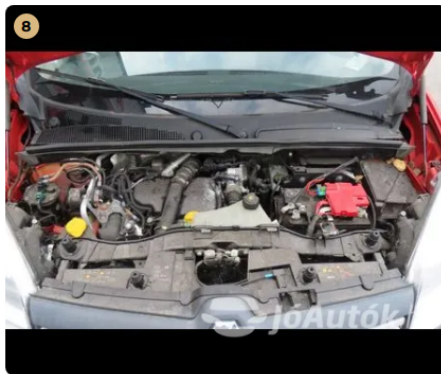
### ⚠ Motor

A motor poros, nem történt motortér mosás. Ad Blue korábbi kicsapódásának jelei láthatóak, átvizsgáláskor nem tapasztaltam szivárgást

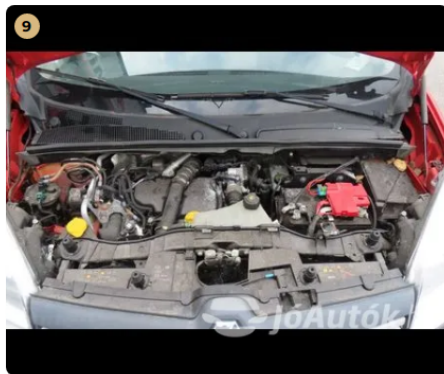
### ✓ Utascella és gyűrődő zónák

A nyúlványokon javításra utaló nyomok nem észlelhetőek. -
