## Mercedes-Benz E-osztály E 220 BlueTEC T Avantgarde 125 kW

## Jármű azonosító adatai

## 360 PONTOS ÁTVIZSGÁLÁS EREDMÉNYE

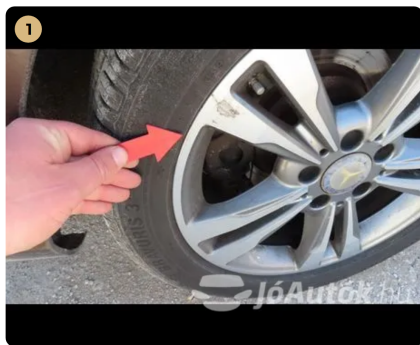
! jobb hátsó felni

horzsolt

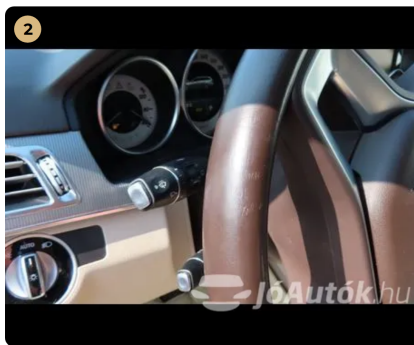
! kormány

enyhén karcos, kopott

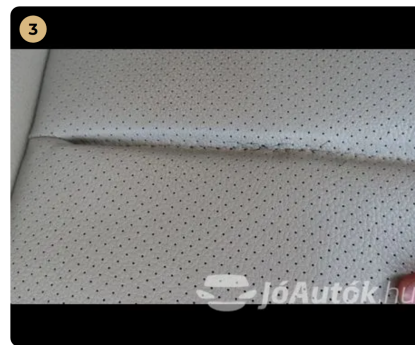
! vezető oldali ülés

ülőlappal ki van repedve

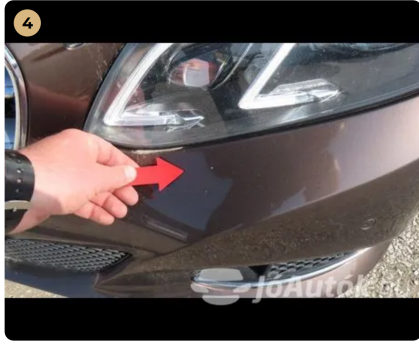
**!** első véshárító  
apró kavics sérülések

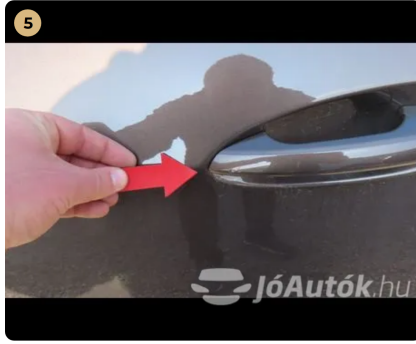
**!** bal első kilincs  
horzsolt

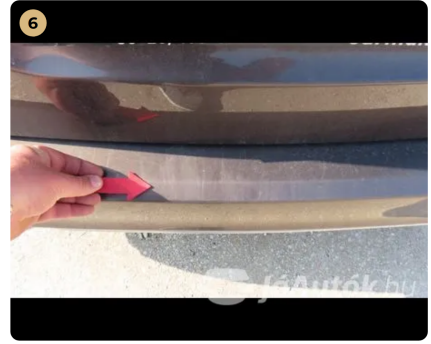
**!** hátsó véshárító  
enyhén karcos
