## Kia Sportage Sportage 1.6 T-GDI Silver DCT 130 kW

Évjárat  
2021. 11.Teljesítmény  
130 kW (177LE)Kilométeróra állás  
44 585 kmÜzemanyag  
BenzinSebességváltó  
Duplakuplungos automa...

Alvázsám: U5YPG816GML097913

Állapotfelmérés dátuma	2024. 04. 17.	Állapotfelmérő cég neve	Net Mobilitas Zrt.
Székhely	1055 Budapest, Honvéd utca 20.	Adószám	25575251-2-41.

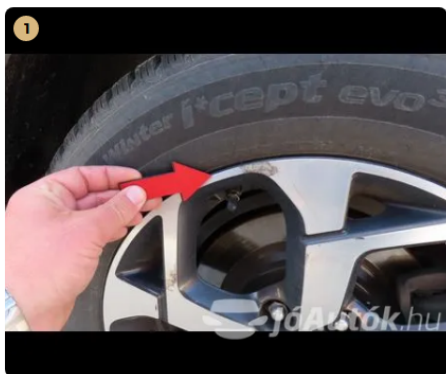
**!** bal első és bal hátsó felni  
fénysérülések

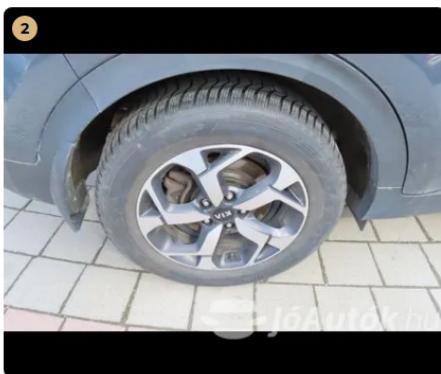
**✓** gumiabroncsok  
újszerű állapotban

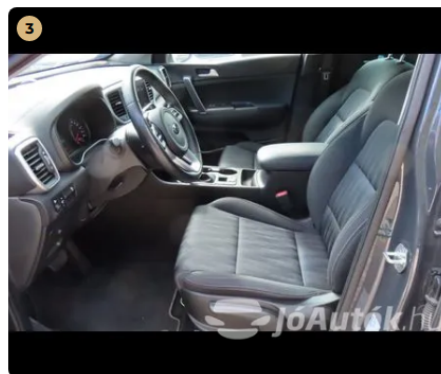
**✓** belső kárpitozás  
megkímélt újszerű állapotban

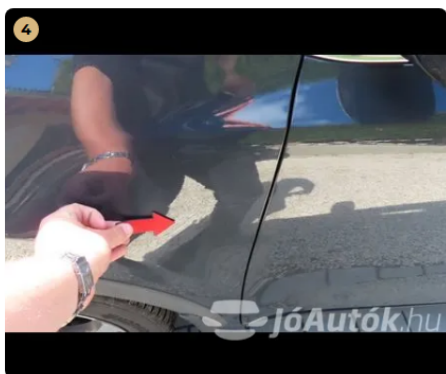
**!** bal első sárvédő  
fénysérülés

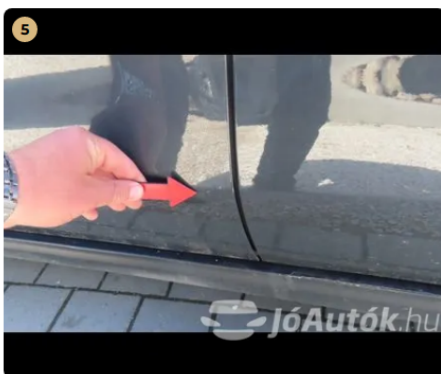
**!** bal első ajtó  
apró fénysérülés

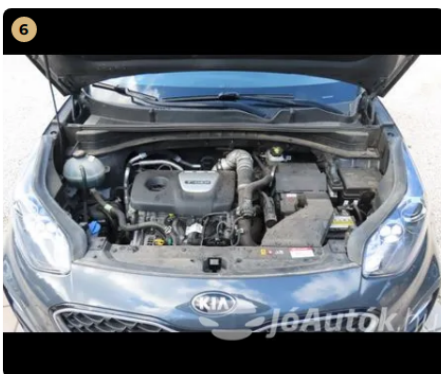
**✓** motor  
kultúrált motortér, motor szépen jár, szintek  
rendben vannak

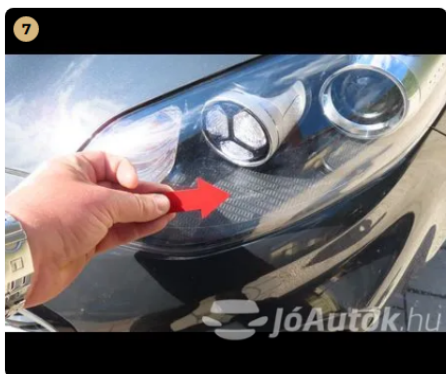
**!** bal első fényszóró  
kicsi kavics felverődés
