Ford Mondeo Mondeo Kombi 2.0 EcoBlue Titanium Aut. 110 kW

Kilométeróra állás
133 259 km

360 PONTOS ÁTVIZSGÁLÁS EREDMÉNYE

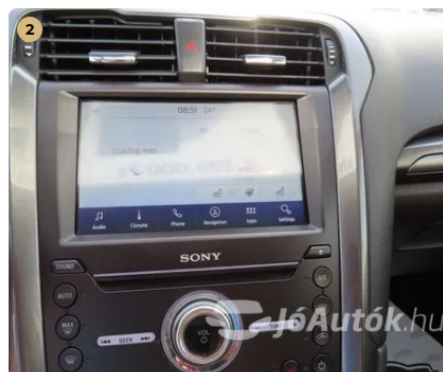
✓ led kijelző

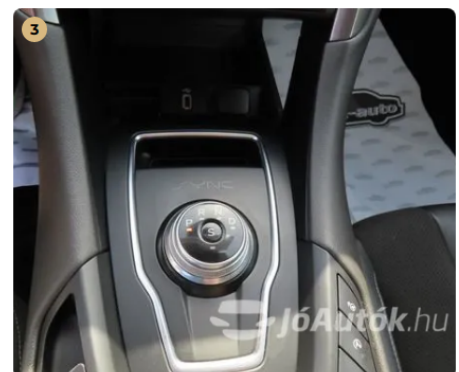
✓ Minden rendben

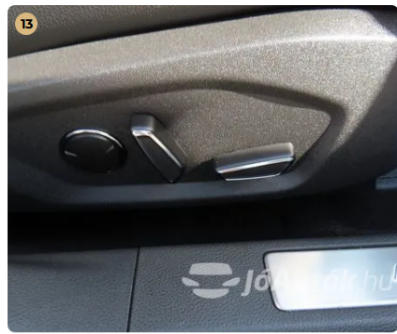
✓ Minden rendben
elektromos ülés

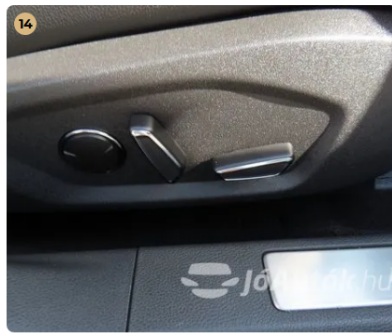
✓ Minden rendben
