Renault Clio 1.2 16V Life, 5 ajtó, 5 fokozatú manuális/kézi váltó 54 kW

Jármű azonosító adatai

360 PONTOS ÁTVIZSGÁLÁS EREDMÉNYE

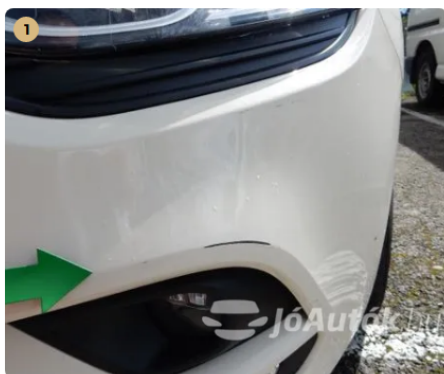
⚠ Kiseb horzolás az első lökhárítón

Kiseb horzolás az első lökhárítón

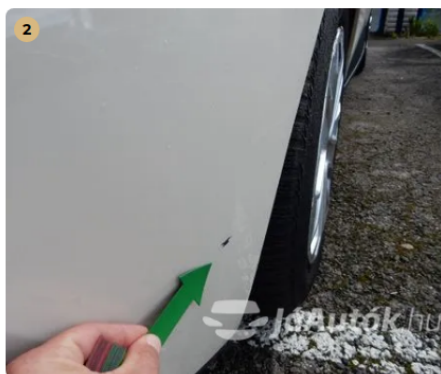
⚠ Kiseb horzolás az első lökhárítón

Kiseb horzolás az első lökhárítón

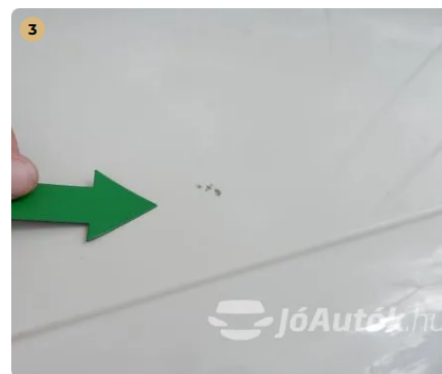
⚠ Apró horzolás

Apró horzolás
