Volkswagen Arteon 2.0 TDI SCR Elegance, 5 ajtó, 6 fokozatú manuális/kézi váltó 110 kW

Kilométeróra állás
129 165 km

360 PONTOS ÁTVIZSGÁLÁS EREDMÉNYE

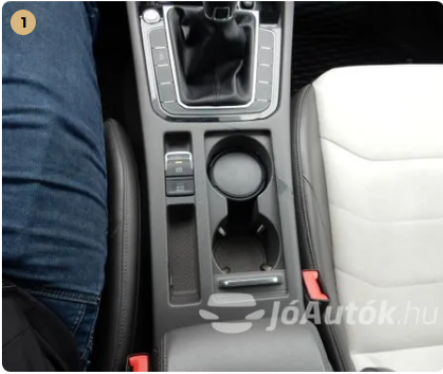
⚠ Foltok a középkonzolon

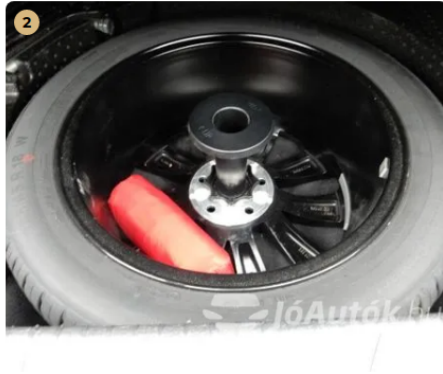
✅ Teljes értékű pótkerék

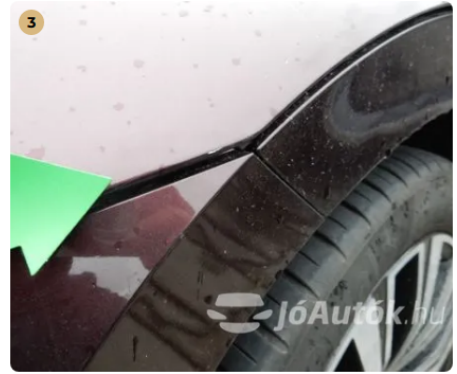
⚠ Motorháztető peremen kopás

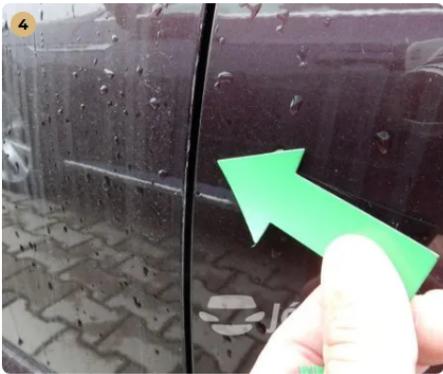
⚠ Kopás a bal első ajtóperemen

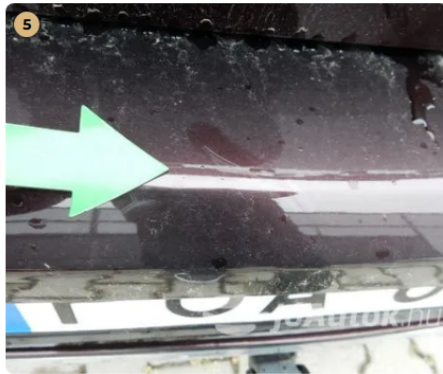
⚠ Karc a csomagterájtón

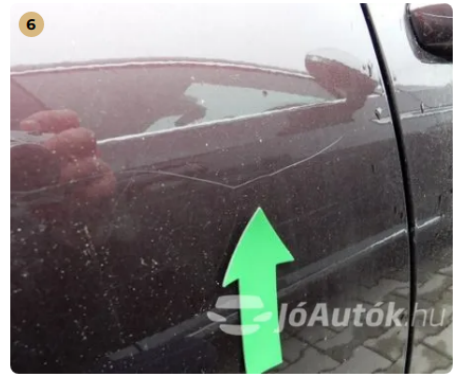
⚠ Karc a bal hátsó ajtón

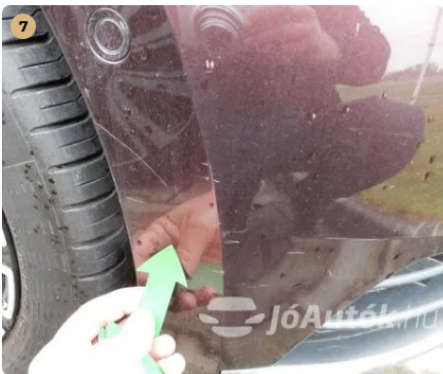
⚠ Karc az első lökhárítón
