## Volkswagen Golf VIII Golf 2.0 TSI R 4Motion DSG 235 kW

Évjárat  
2023. 06.Teljesítmény  
235 kW (320LE)Kilométeróra állás  
9 561 kmÜzemanyag  
BenzinSebességváltó  
Duplakuplungos automa...

# 360 PONTOS ÁTVIZSGÁLÁS EREDMÉNYE

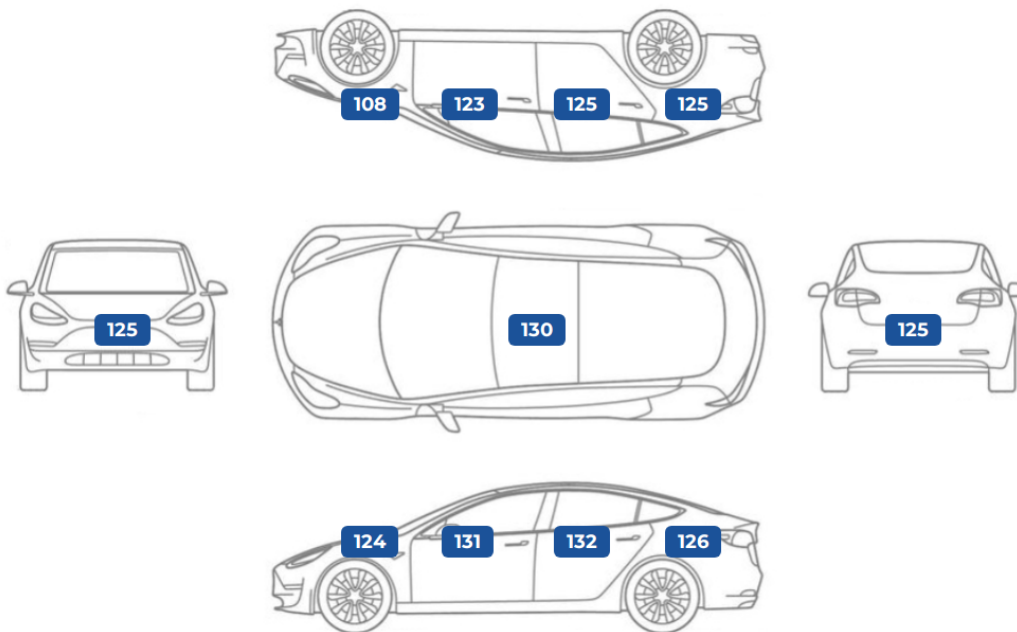
## Karosszéria festékvastagság (mikrométerben)

Szakvélemény: A mért értékek alapján eredeti fényezésű gépjármű.

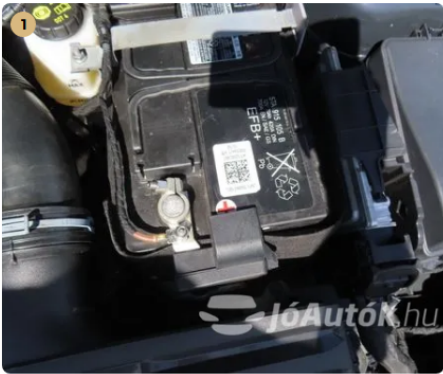
✓ **Elektromos berendezések**  
Akkumulátor gyári. -

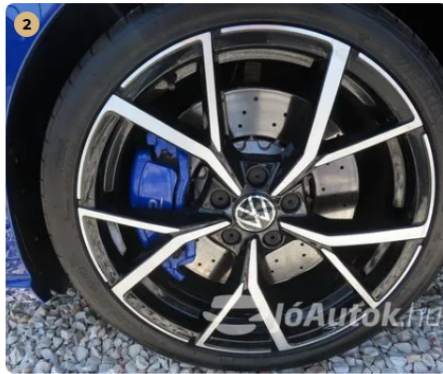
✓ **Felnik**  
Könnyűfém felni gyári. -

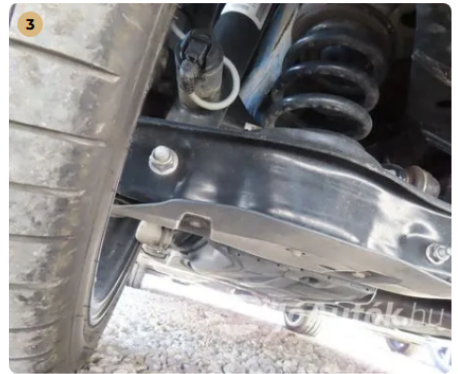
✓ **Futómű**  
A lengéscsillapítón olajfolyás nem észlelhető. -

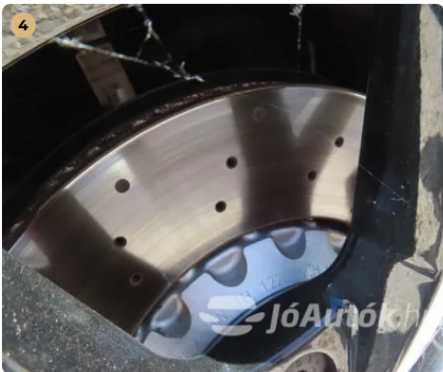
✓ **Fékkrendszer**  
A féktárcsa új. -

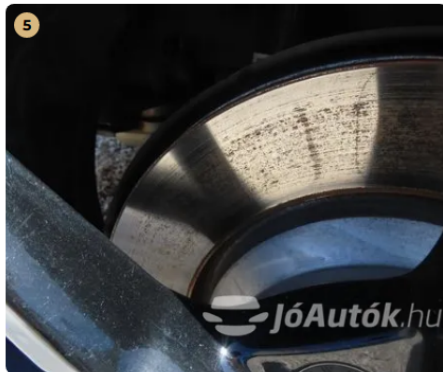
✓ **Fékkrendszer**  
A féktárcsa új. -

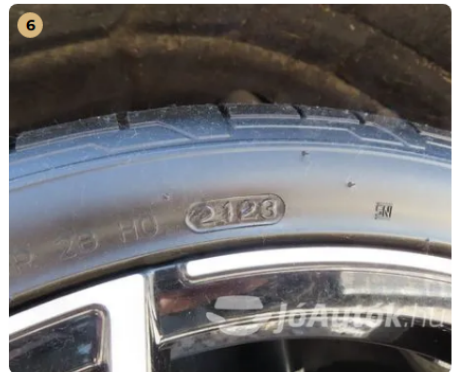
✓ **Gumiabroncsok**  
A gumiabroncsok odalfala nem repedett. -

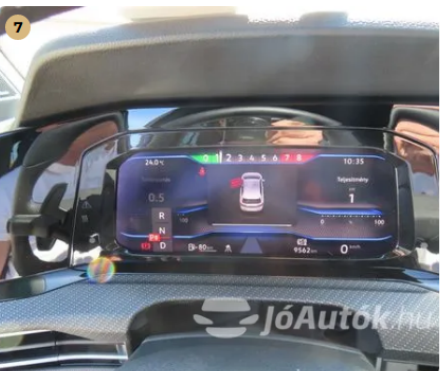
✓ **Hibakód kiolvasása**  
Az autó beindítását követően kontrollámpa a műszerfalán nem világít. -

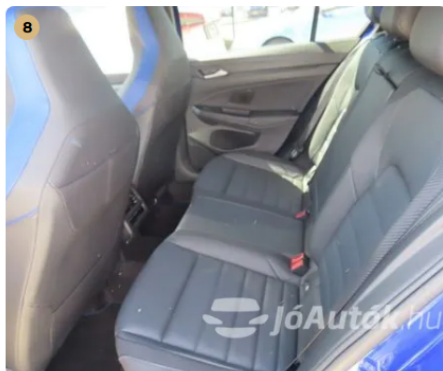
✓ **Kárpitozás és belső burkolatok**  
A bőr/alcantara kifogástalan állapotú. -

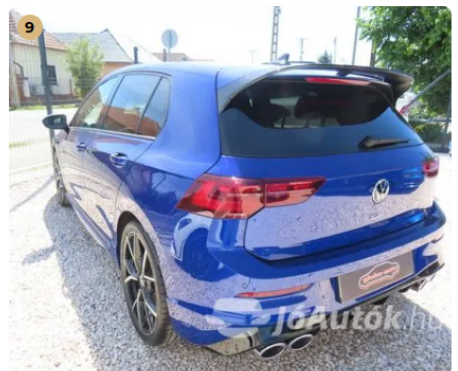
✓ **Külső karosszéria elemek**  
A karosszéria elemek közötti hézagok megfelelőek. -

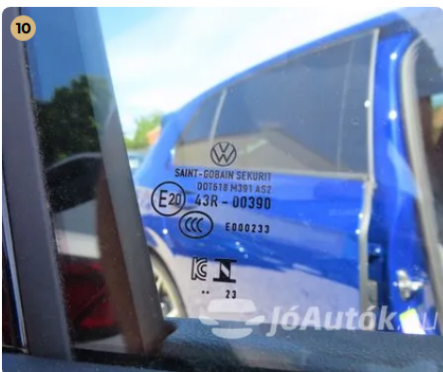
✓ **Szélvédők, üvegek**  
Oldalsó üvegen látható sérülés nincs. -

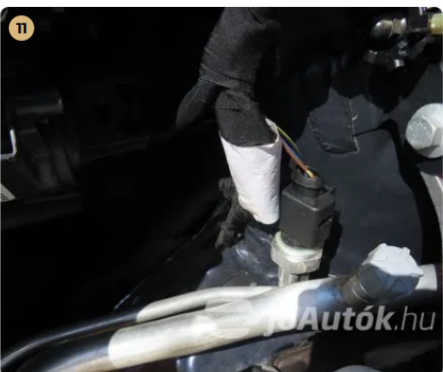
✓ **Utascella és gyűrődő zónák**  
A nyúlványokon külsérelmi nyomok nem

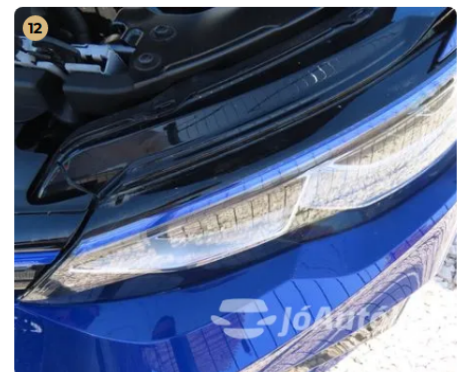
✓ **Világítás**  
Az első fényszórók nem sérültek. -
