Opel Insignia Sports Tourer Sports Tourer 2.0 CDTI Cosmo
(Automata) 120 kW

Évjárat
2015. 03.Teljesítmény
120 kW (163LE)Kilométeróra állás
185 153 kmÜzemanyag
DízelSebességváltó
Triptonik

Állapotfelmérés dátuma	2024. 05. 02.	Állapotfelmérő cég neve	Net Mobilitas Zrt.
Székhely	1055 Budapest, Honvéd utca 20.	Adószám	25575251-2-41.

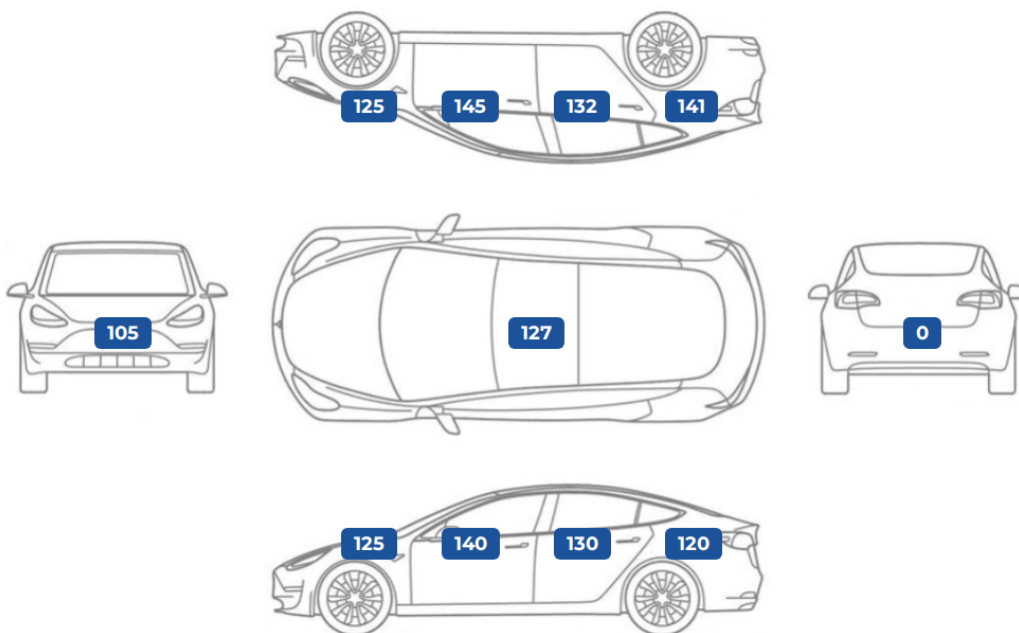
Karosszéria festékvastagság (mikrométerben)

Külső karosszéria elemek:	Az elvárásoknak megfelelő állapotban van.. A látható karcok polírozással korrigálhatóak. A festékmérés során eltérő értékeket nem találtam. Műanyag lökhárítókon szemrevételezés alapján javításra utaló nyom nem látható.	6
Kárpitozás és belső burkolatok:	Korához képest jó állapotban van.. Az autó utastere normál, korának megfelelő. Tetőkárpit újszerű. A kormánykerék gyári állapotú. Műszerfal normál állapotú.	4 - 5
Felnik:	Futásához képest jó állapotban van.. Könnyűfém felni gyári. Könnyűfém felnin patkázás nyomai nem láthatóak.

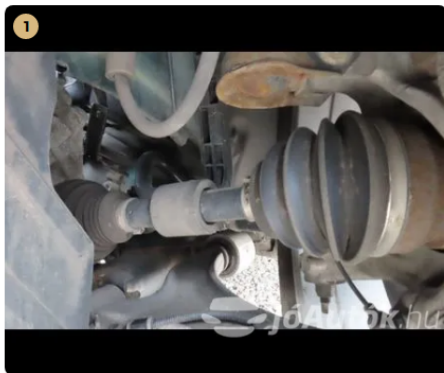
✓ Futómű
A gumiharangokon szakadás, repedés nem látható. -

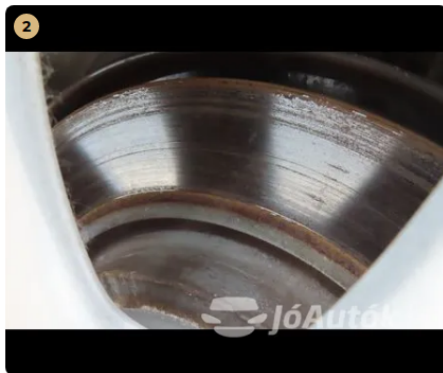
✓ Fékrendszer
Féktárcsán állásból adódóan felületi korrózió látható, ami rövid használat után lekopik. -

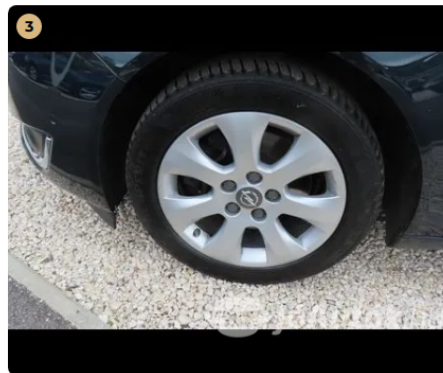
✓ Gumiabroncsok
A gumiabroncsok oldalja nem repedett. -

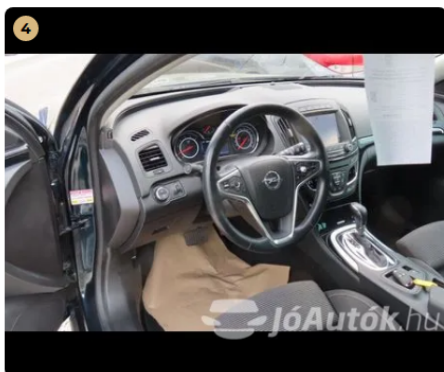
⚠ Kárpitozás és belső burkolatok
Műszerfal normál állapotú. kormányon az "OK" gomb kopott

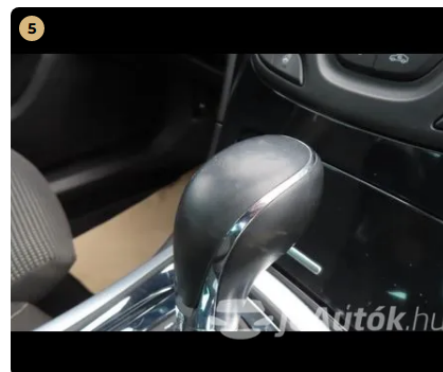
⚠ Kárpitozás és belső burkolatok
A váltó gomb kopott. -

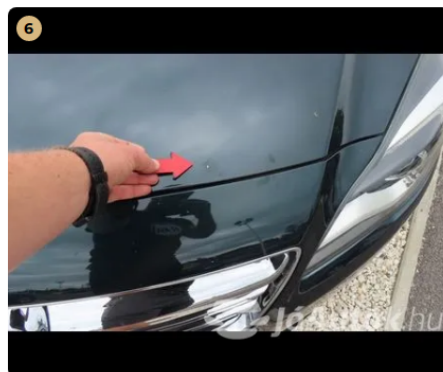
⚠ Külső karosszéria elemek
Az autó használatából eredő apró kavicsfelverődések, hajszál karcok láthatóak. első vészárítón és motorháztetőn használatból adódó kavics sérülések találhatóak

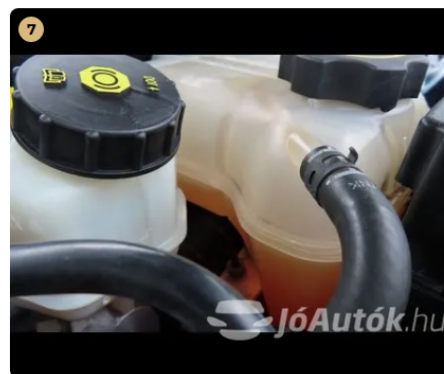
✓ Motor
A hűtőfolyadék színe megfelelő. -

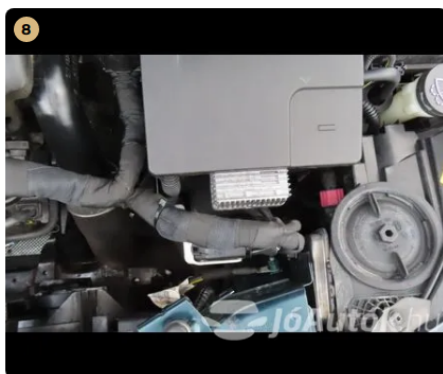
✓ Utasele és gyűrődő zónák
A nyúlványokon külsérelmi nyomok nem találhatóak. -

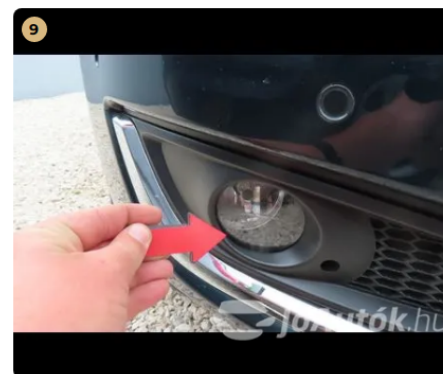
⚠ Világítás
Egyéb karcolt
