Kia Cee'd Cee'd 1.6 CRDI Silver 81 kW

Évjárat 2016. 01.	Teljesítmény 81 kW (110LE)	Kilométeróra állás 206 868 km	Üzemanyag Dízel	Sebességváltó Manuális / kézi
----------------------	-------------------------------	----------------------------------	--------------------	----------------------------------

360 PONTOS ÁTVIZSGÁLÁS EREDMÉNYE

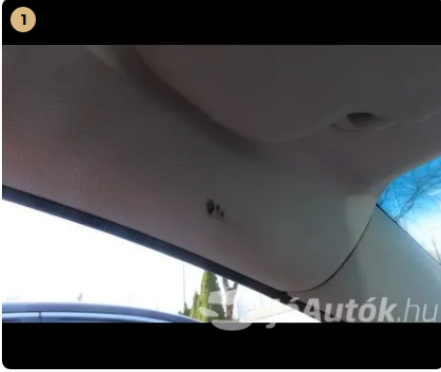
⚠ bal első A oszlop belső kárpit
ki van égetve

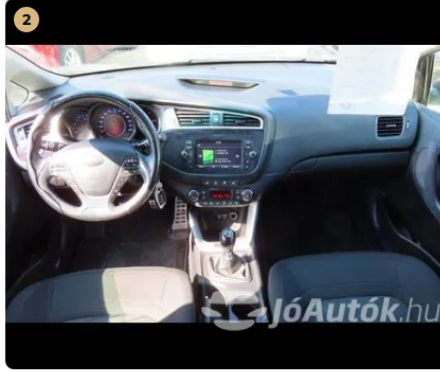
✓ belső kárpitozás
korához képest igényesen úja lettek
kárpitozva a belső disz lécek, közép konzol,
ajtó kárpitok

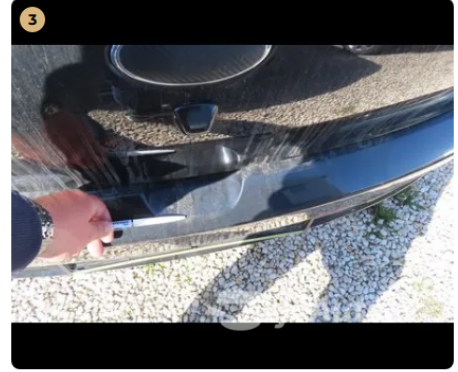
⚠ hátsó vészháritó
enyhe karcolások

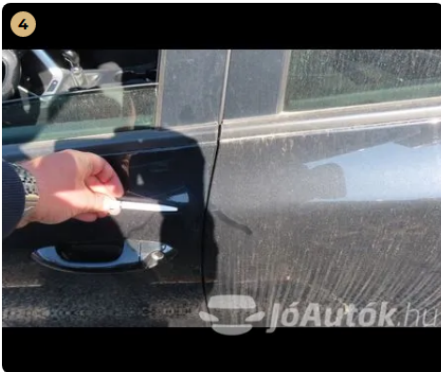
⚠ bal első és bal hátsó ajtó

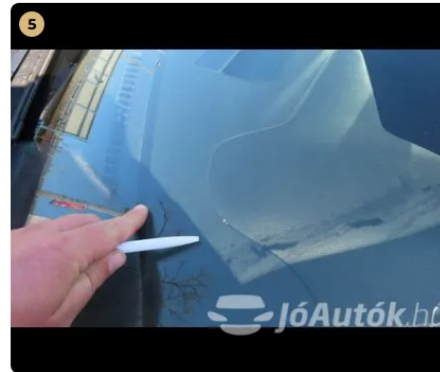
⚠ első szélvédő
