Renault Kadjar 1.2 TCe Energy Intens, 5 ajtó, 6 fokozatú manuális/kézi váltó 96 kW

- 360 pontos állapotfelmérésen átesett jármű
- JóAutók.hu független műszaki szakértője által átvizsgálva
- Minden említésre méltó eltérés képpel és szöveggel dokumentálva
- Akár 3 év garanciával

Állapotfelmérés dátuma	2024. 04. 17.	Állapotfelmérő cég neve	Net Mobilitas Zrt.
Székhely	1055 Budapest, Honvéd utca 20.	Adószám	25575251-2-41.

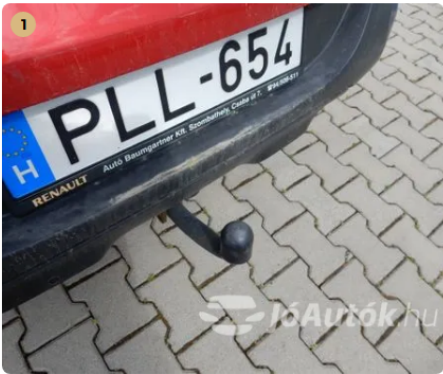
✓ Vonóhorgos

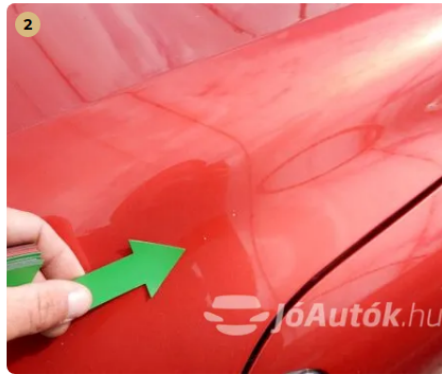
⚠ Bal első sárvédőn kavicsnyomok

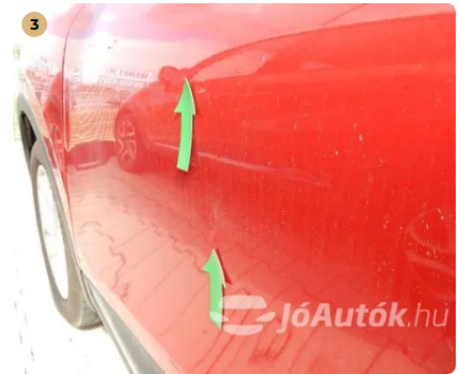
⚠ 2 apró horpadás a bal első ajtón

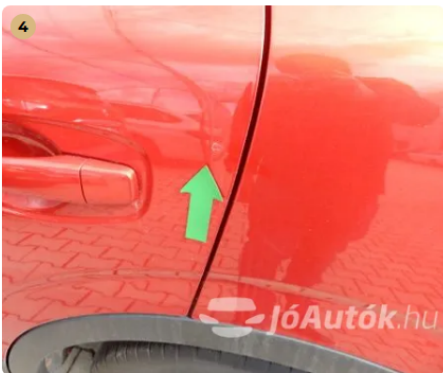
⚠ Karc a bal hátsó ajtón

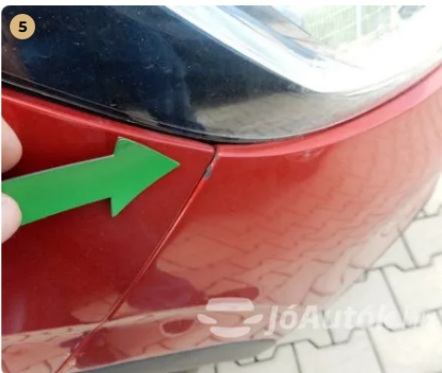
⚠ Első lökhárító illesztésnél festék lepattogás
