Hyundai i10 I10 1.25i Comfort EURO6 THM 5,9%-tól! - VEZETETT SZERVIZKÖNYV - MÁSODIK TULAJTÓ! 64 kW

360 PONTOS ÁTVIZSGÁLÁS EREDMÉNYE

Állapotfelmérés dátuma	2024. 04. 03.	Állapotfelmérő cég neve	Net Mobilitas Zrt.
Székhely	1055 Budapest, Honvéd utca 20. Adószám		25575251-2-41.

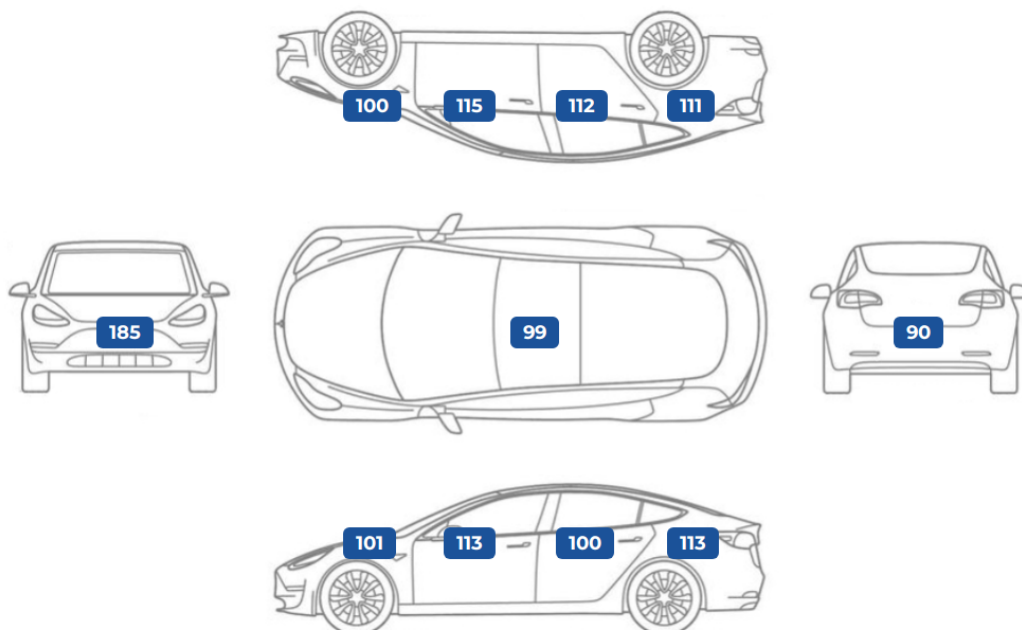
Karosszéria festékvastagság (mikrométerben)

Szakvélemény: A mért értékek alapján eredeti fényezésű! a motorház tetőn magasabb az érték szakszerűen lett újrafényezve!

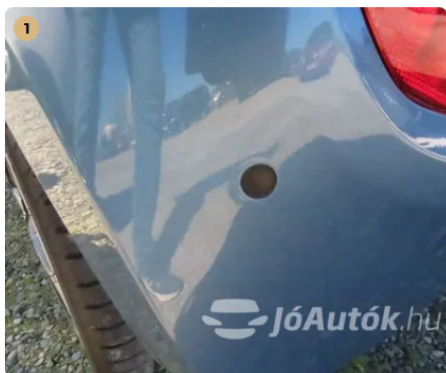
Tolatóradar.

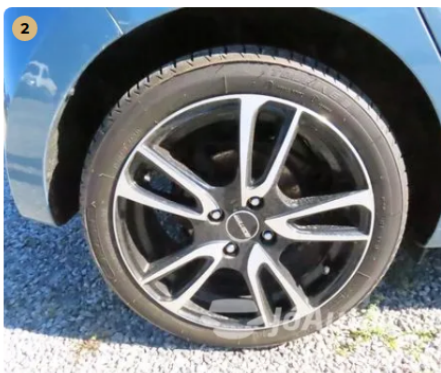
design felni
