## MŰSZAKI ÁLLAPOTLAP

## Fiat Dobló Dobló Cargo 1.3 Mjet SX E6 70 kW

Évjárat  
2018. 10.Teljesítmény  
70 kW (95LE)Kilométeróra állás  
120 262 kmÜzemanyag  
DízelSebességváltó  
Manuális/kézi

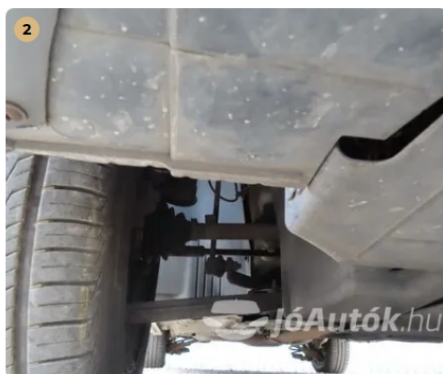
féltengelyek szárazak

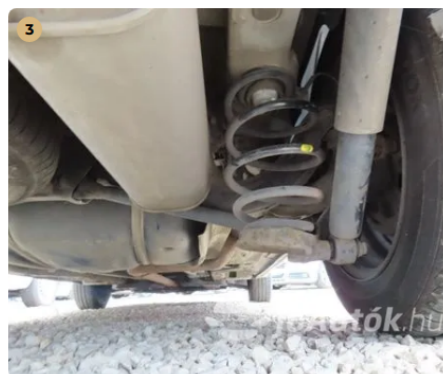
száraz lengéscsillapítók.

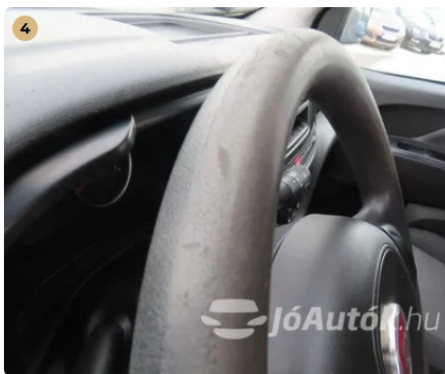
kormány kopott

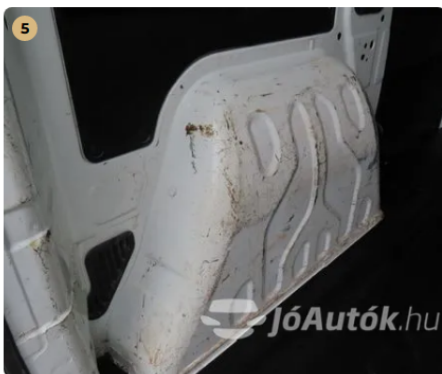
belső doblemez karcos

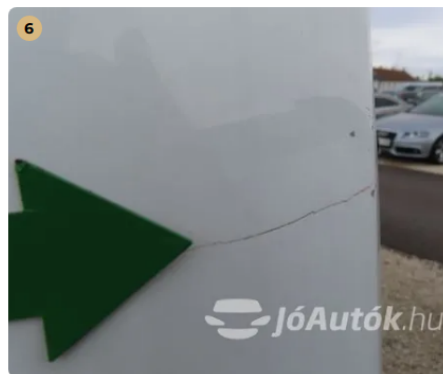
bal hátsó sárvédő karcos

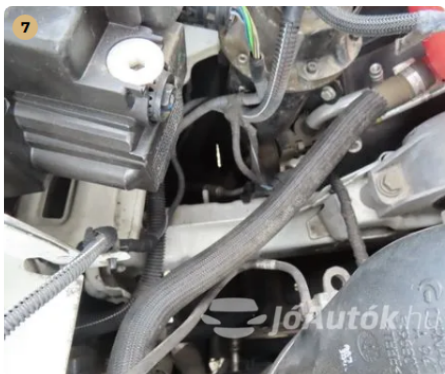
nyúlványok gyáriak
