MŰSZAKI ÁLLAPOTLAP

Dacia Duster Duster 1.6 SCe Comfort EURO6.2 84 kW

Évjárat 2019. 06.	Teljesítmény 84 kW (114LE)	Kilométeróra állás 127 361 km	Üzemanyag Benzin	Sebességváltó Manuális/kézi
-----------------------------	--------------------------------------	---	----------------------------	---------------------------------------

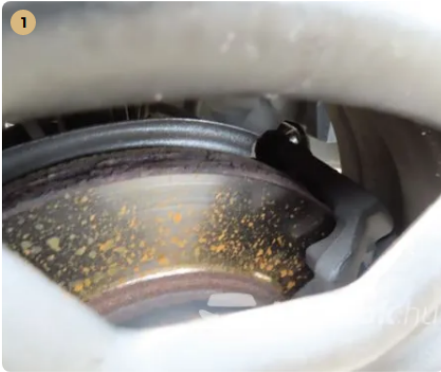
! féktárcsának minimális válla van

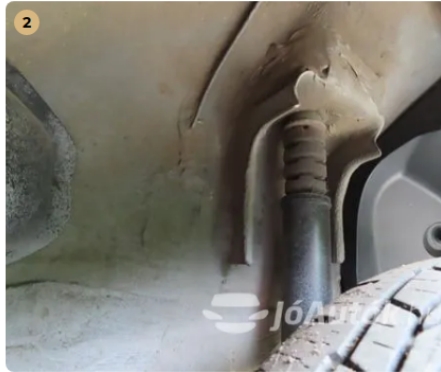
✓ száraz lengés csillapítók

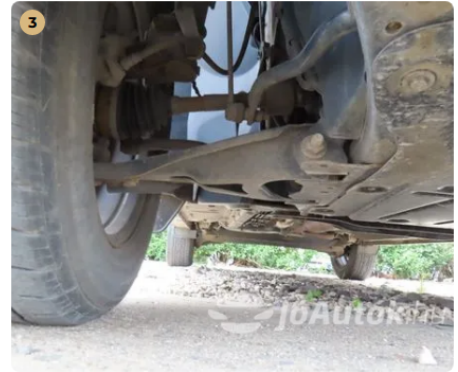
✓ Száraz féltengelyek

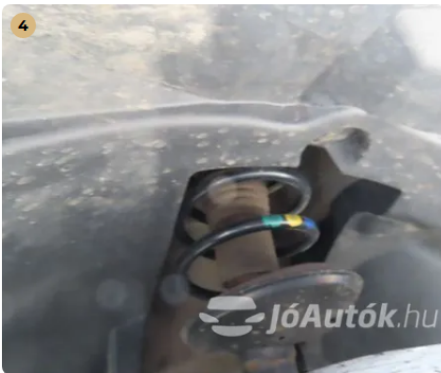
✓ száraz lengés csillapítók

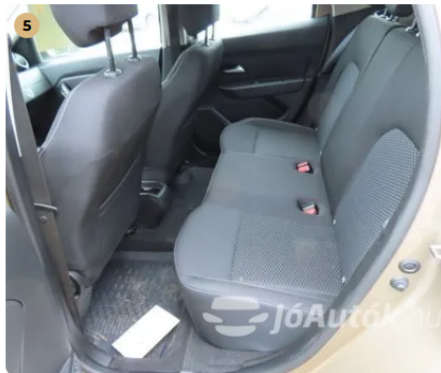
✓ szép belső tér

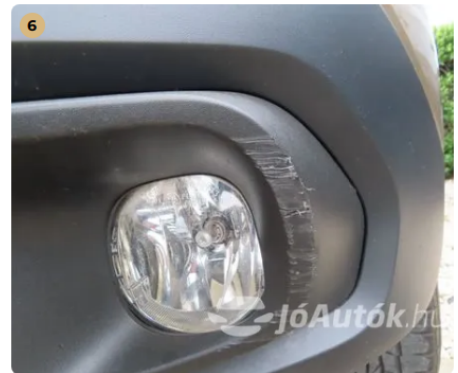
! első lökhárítón karcolás
