## Mazda Mazda 3 90 kW

| Évjárat<br>2019. 06. | Teljesítmény<br>90 kW (122LE) | Kilométeróra állás<br>59 400 km | Üzemanyag<br>Benzin | Sebességváltó<br>Manuális / kézi |

| Alvázzszám: | JMZBP6SE601116260 | Gyártási év: | 2019. 06. |

| Állapotfelmérés dátuma | 2024. 05. 09. | Állapotfelmérő cég neve | Net Mobilitás Zrt. |

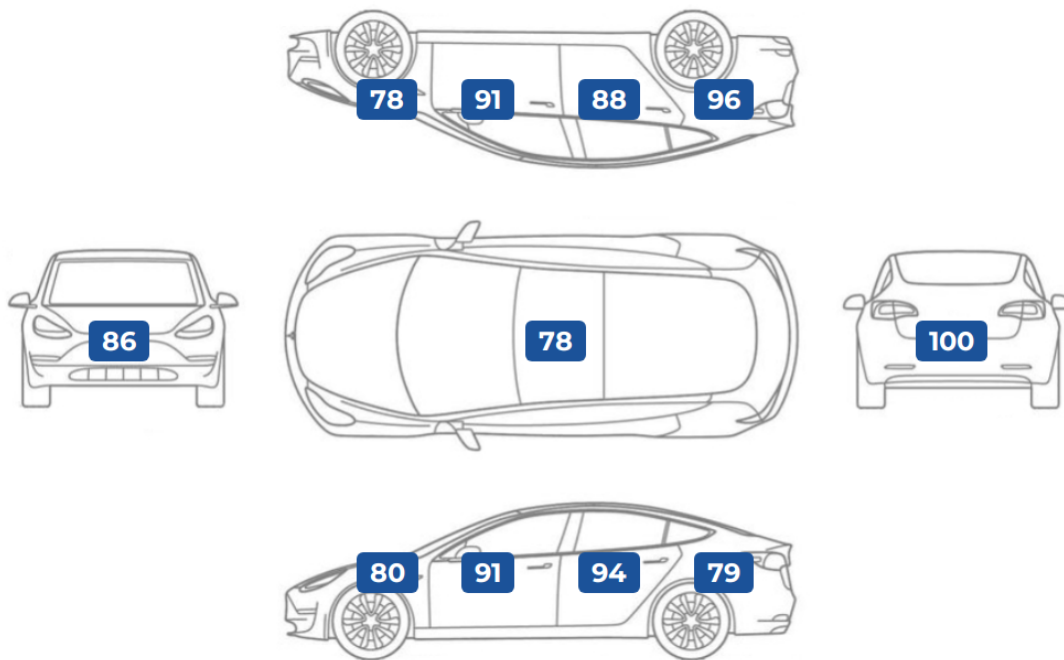
## Karosszéria festékvastagság (mikrométerben)

**Szakvélemény:** A műanyag karosszéria elemeken repedés, javítás nyomai nem láthatók. Nem található fóliázás az autón. A mért értékek alapján eredeti fényezésű gépjármű. A mért értékek alapján eredeti fényezésű gépjármű.

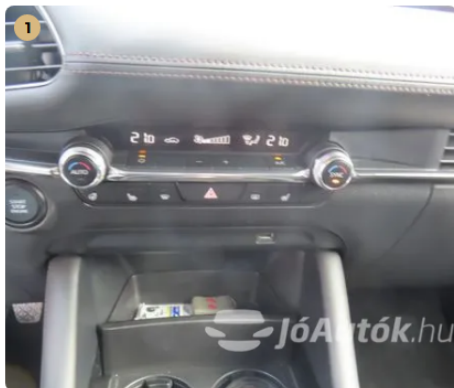
✓ **Elektromos berendezések**  
Gombvilágítások megfelelően működnek.

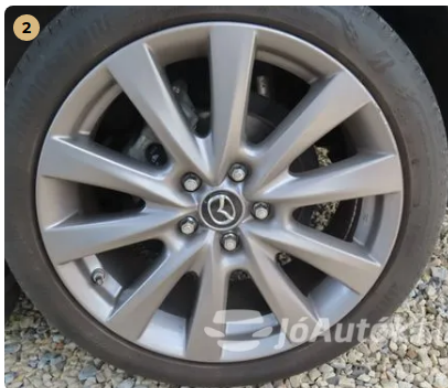
✓ **Felnik**  
Könnyűfém felni gyári.

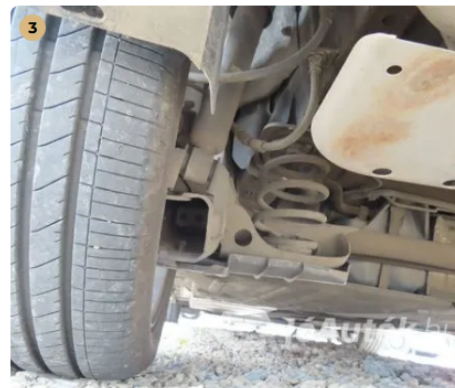
✓ **Futómű**  
A lengéscsillapítón olajfolyás nem észlelhető.

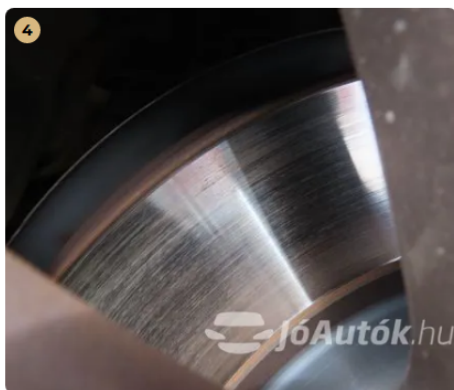
✓ **Féktrendszer**  
A féktárcsa megfelelő állapotban van.

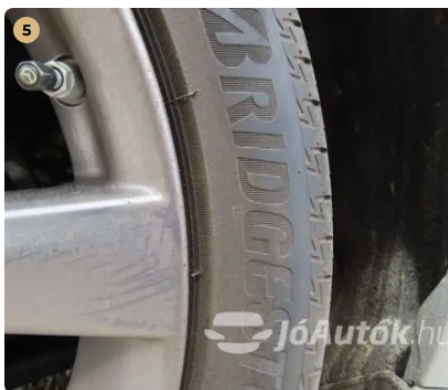
✓ **Gumiabroncsok**  
A gumi oldalfalán, szálszakadás jele (dudor) nem található.

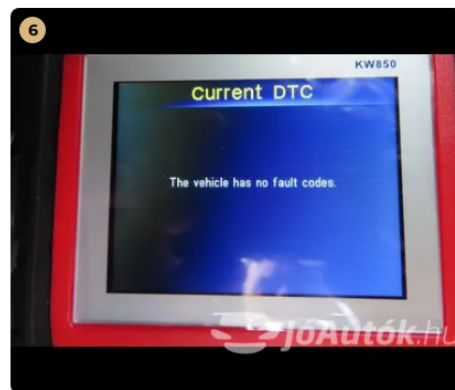
✓ **Hibakód kiolvasása**  
Számítógépes kiolvasás során nem találtam hibát.

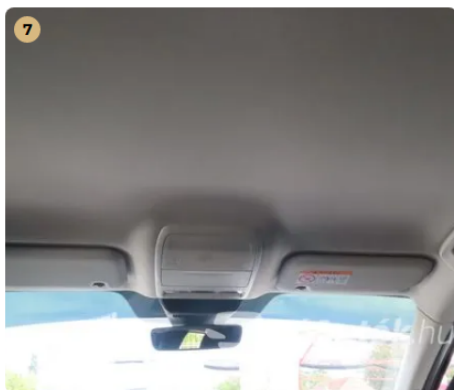
✓ **Kárpitozás és belső burkolatok**  
Tetőkárpit újszerű.

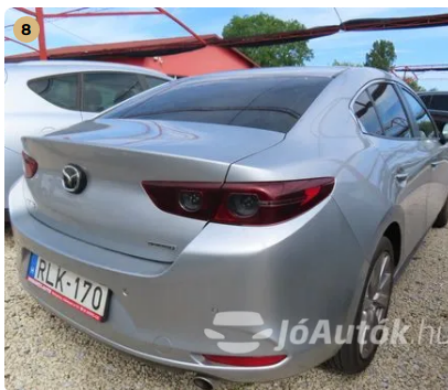
✓ **Külső karosszéria elemek**  
Műanyag lökhárítón szemrevételezés alapján javításra utaló nyom nem látható.

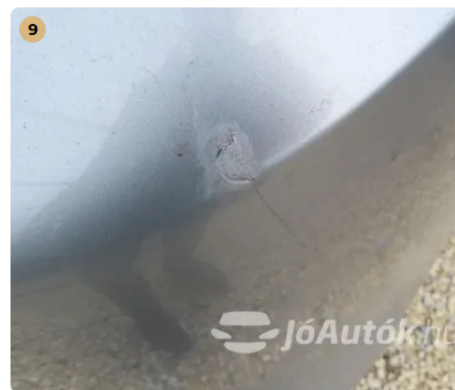
⚠ **Külső karosszéria elemek**  
Hátsó lökhárítón apró felületi fény sérülés látható.

A lökhárítók műanyag felületén lévő esztétikai sérülések javítása a tulajdonos döntése, további problémát önmagukban nem okoznak

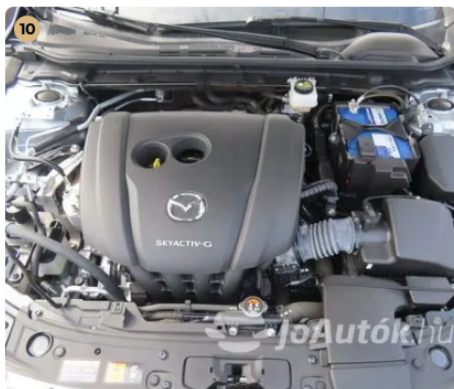
✓ **Motor**  
Motortérben olajfolyás nem látható.

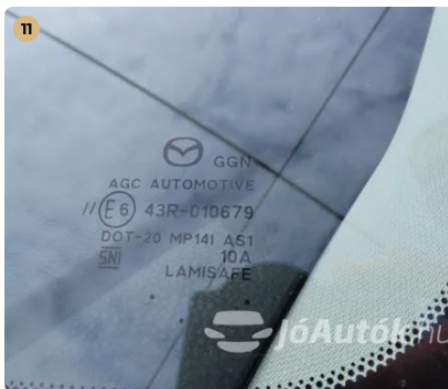
✓ **Szélvédők, üvegek**  
Az első szélvédőn látható sérülés nincs.

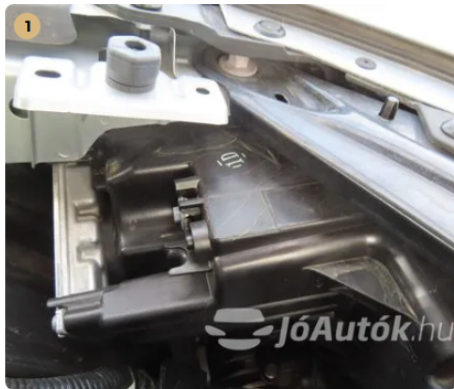
✓ **Világítás**  
Az első fényszórók nem sérültek.
