Mercedes-Benz GLC 250 GLC 220 d 4Matic 9G-TRONIC 125 kW

Kilométeróra állás
159 867 km

Alvázsám: WDC2539051F013236

360 PONTOS ÁTVIZSGÁLÁS EREDMÉNYE

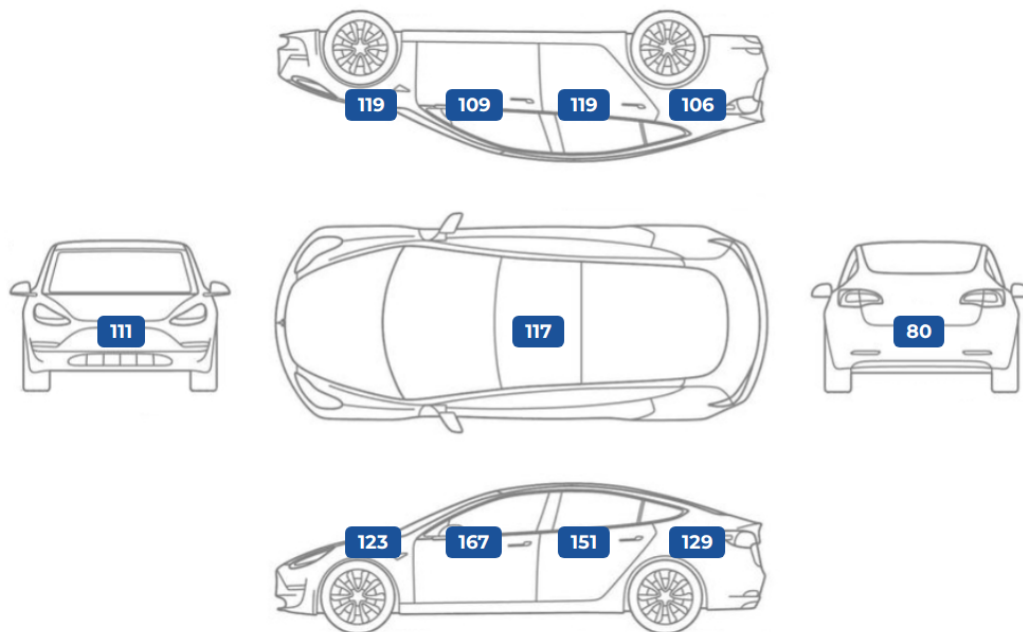
Karosszéria festékvastagság (mikrométerben)

Szerkezeti sérülésre utaló nyomok nem láthatók
