Volkswagen Caddy CADDY 1.4 TSI BMT Trendline DSG (7 személyes). THM 5,9%-tól! - Mo-i - EGYGAZDÁS - 45e KM FUTÁS - MÁRKASZERVIZES!!!! 96 kW

360 PONTOS ÁTVIZSGÁLÁS EREDMÉNYE

Állapotfelmérés dátuma	2024. 04. 09.	Állapotfelmérő cég neve	Net Mobilitas Zrt.
Székhely	1055 Budapest, Honvéd utca 20.	Adószám	25575251-2-41.

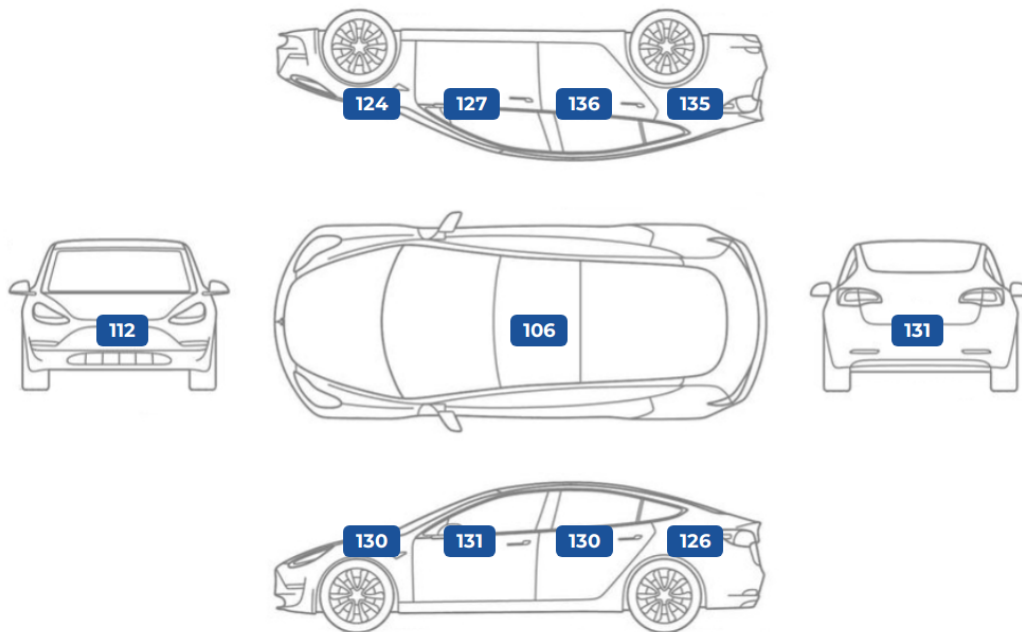
Karosszéria festékvastagság (mikrométerben)

Szakvélemény: Eredeti fényezésű gépkocsi.

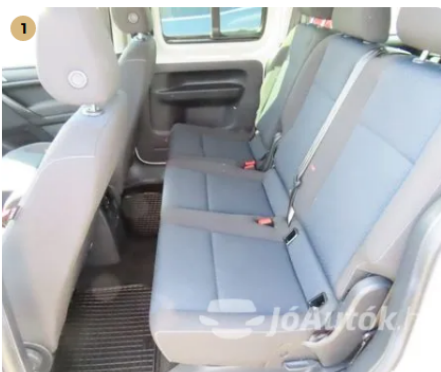
hibátlan belső

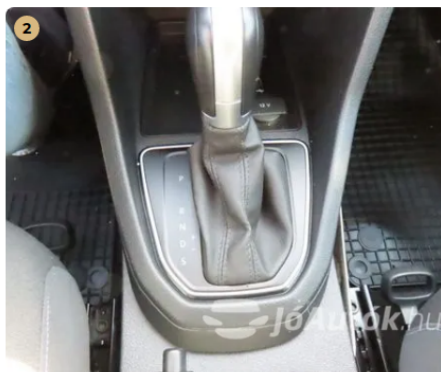
automata dsg váltó
