## Suzuki 6 SX4 S-Cross 1.6 GL 88 kW

Évjárat 2016. 10.	Teljesítmény 88 kW (120LE)	Kilométeróra állás 98 000 km	Üzemanyag Benzin	Sebességváltó Manuális/kézi
----------------------	-------------------------------	---------------------------------	---------------------	--------------------------------

## 360 PONTOS ÁTVIZSGÁLÁS EREDMÉNYE

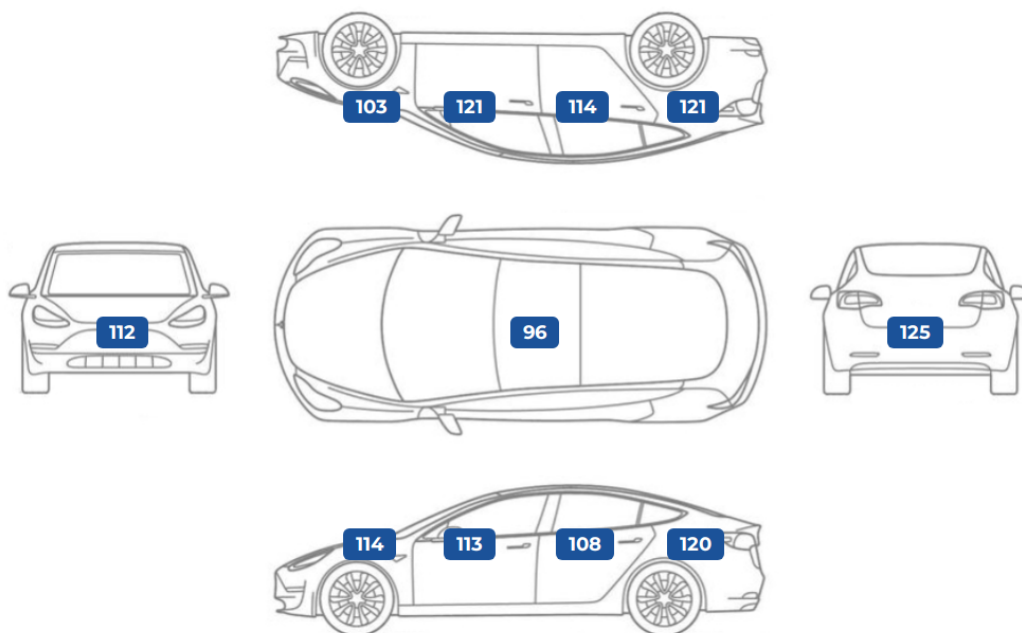
### Karosszéria festékvastagság (mikrométerben)

Szakvélemény: Gyári fényezési értékek.

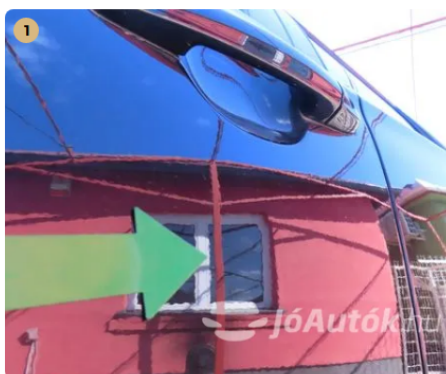
**!** Bel első ajtón minimális horpadás

nem szükséges javítani.
