## Peugeot 308 PEUGEOT 308 1.2 PureTech Active Pack 97 kW

Évjárat  
2021. 05.Teljesítmény  
97 kW (131LE)Kilométeróra állás  
46 447 kmÜzemanyag  
BenzinSebességváltó  
Manuális/kézi

## 360 PONTOS ÁTVIZSGÁLÁS EREDMÉNYE

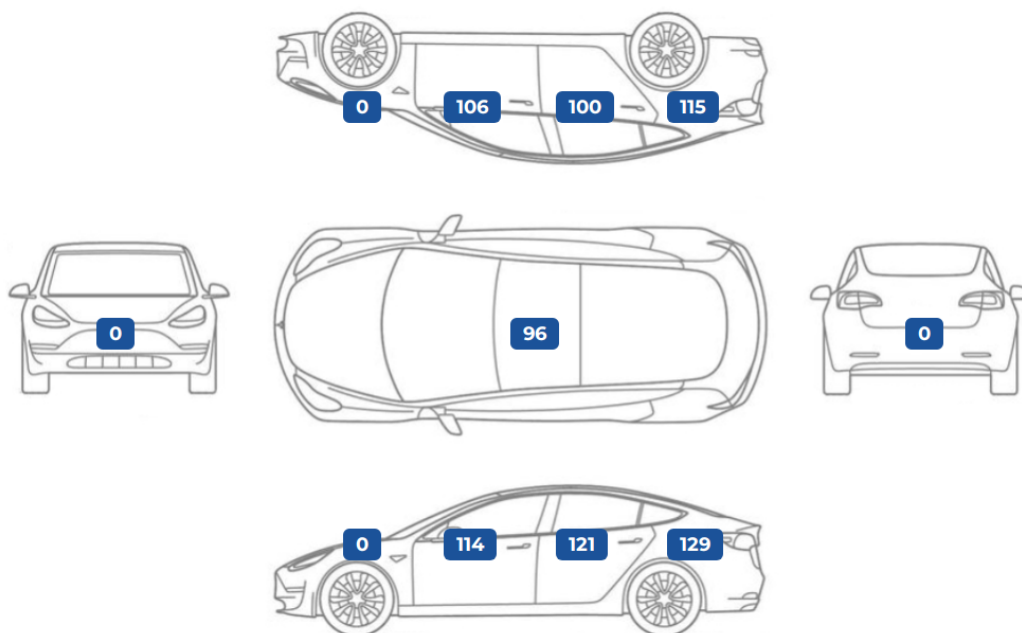
### Karosszéria festékvastagság (mikrométerben)

Szakvélemény: A mérés számottevő eltérést nem tartalmaz.

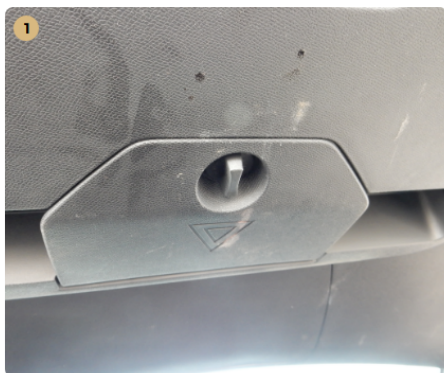
⚠ Csomagtartó  
Karcos burkolat

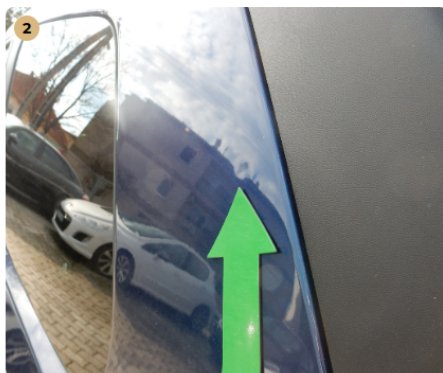
⚠ motorháztető  
Kavicsnyomok
