Smart Forfour FORFOUR 1.0 Sportstyle - Magyarországi -  
VALÓS 59e KM FUTÁS! 52 kW

## 360 PONTOS ÁTVIZSGÁLÁS EREDMÉNYE

Állapotfelmérés dátuma	2024. 04. 05.	Állapotfelmérő cég neve	Net Mobilitas Zrt.
Székhely	1055 Budapest, Honvéd utca 20. Adószám		25575251-2-41.

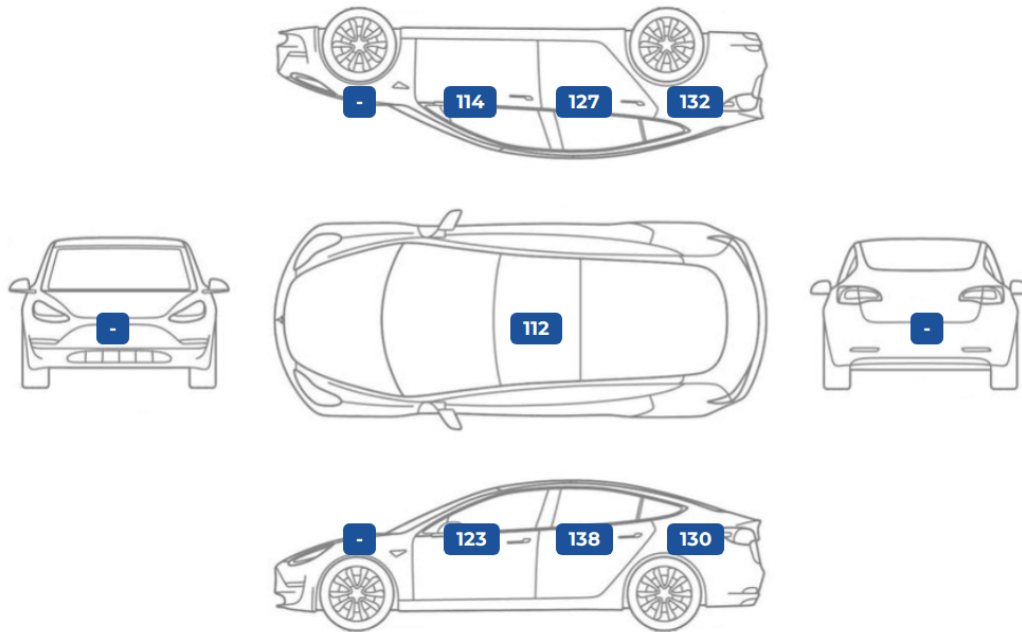
### Karosszéria festékvastagság (mikrométerben)

Szakvélemény: Eredeti fényezésű gépkocsi.

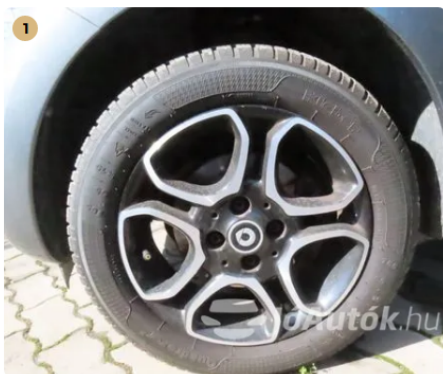
Szép gyári alufelni

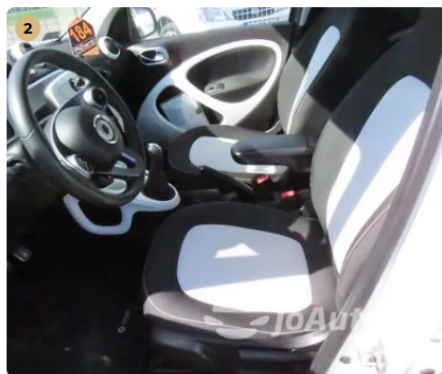
Kopásmentes belső
