## Volkswagen Amarok 3.0 TDI V6 Aventura Tiptronic 4Motion 165 kW

Rendszám: PJD620

### 360 PONTOS ÁTVIZSGÁLÁS EREDMÉNYE

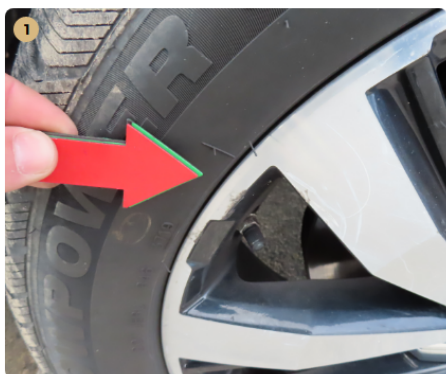
⚠ bal első felni  
horzsolt

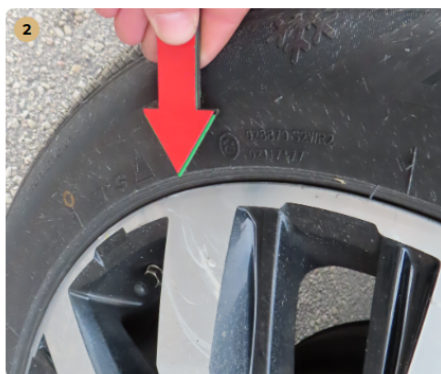
⚠ jobb hátsó felni  
horzsolt

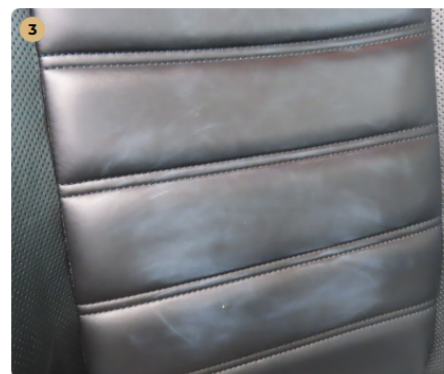
⚠ jobb első üléskárpit  
szennyezett
