Renault Captur Captur 1.0 Tce Zen 74 kW

Évjárat 2020. 11.	Teljesítmény 74 kW (100LE)	Kilométeróra állás 54 291 km	Üzemanyag Benzin	Sebességváltó Manuális/kézi
----------------------	-------------------------------	---------------------------------	---------------------	--------------------------------

360 PONTOS ÁTVIZSGÁLÁS EREDMÉNYE

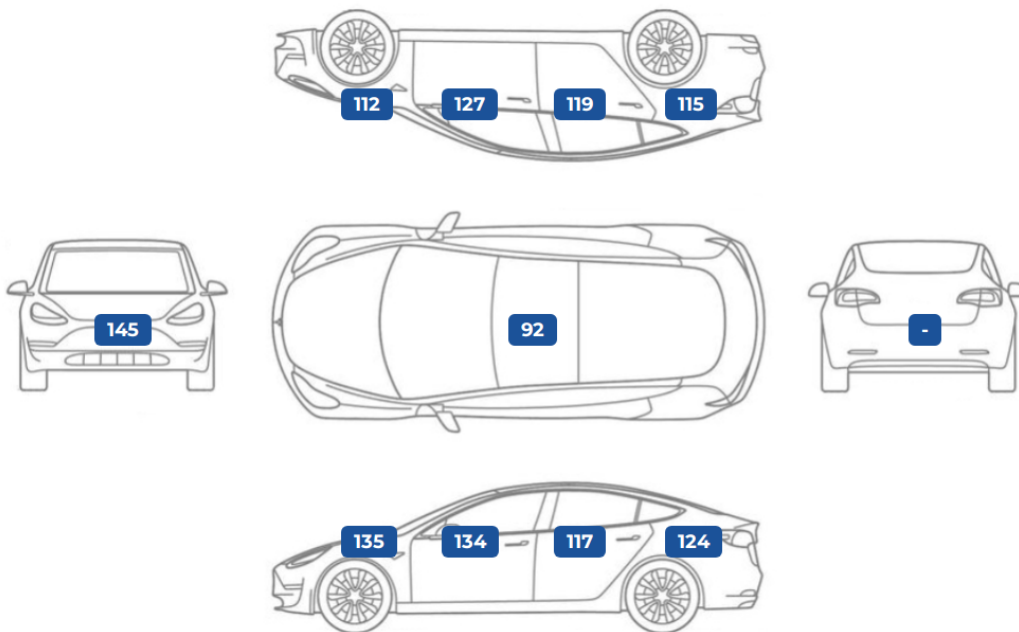
Karosszéria festékvastagság (mikrométerben)

Szakvélemény: A mért értékek alapján eredeti fényezésű gépkocsi.

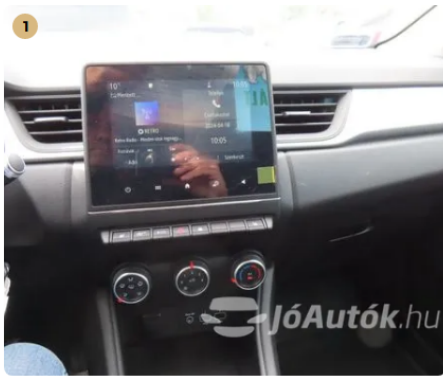
led kijelző

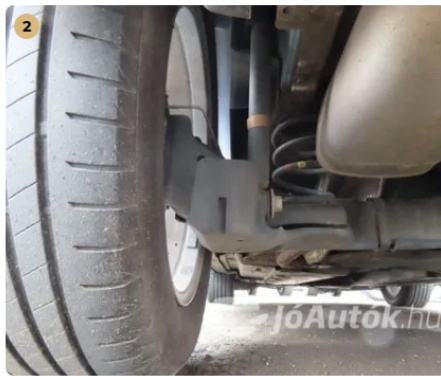
újszerű száraz futómű

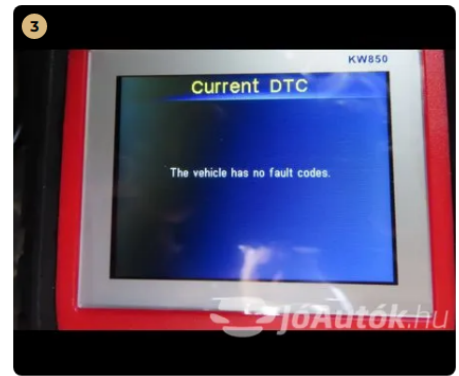
nincs hibakód

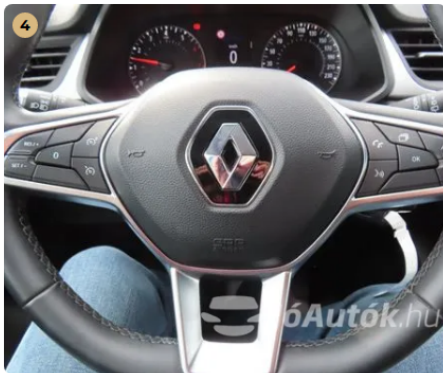
multikormány

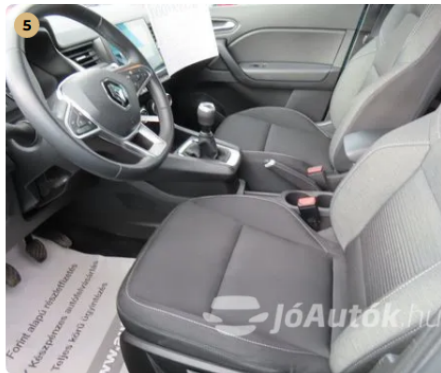
újszerű belső

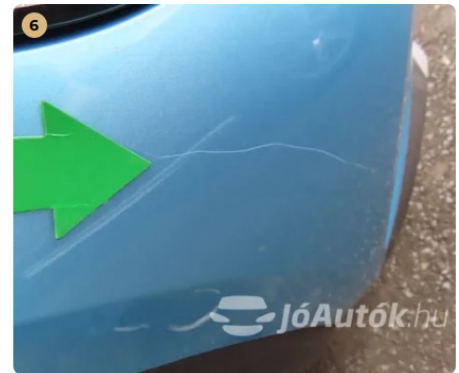
első lökhárítón karcolás.

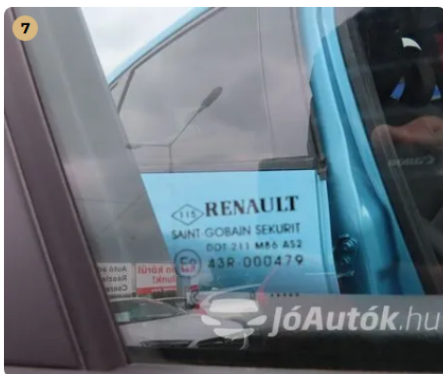
gyár iüvegek

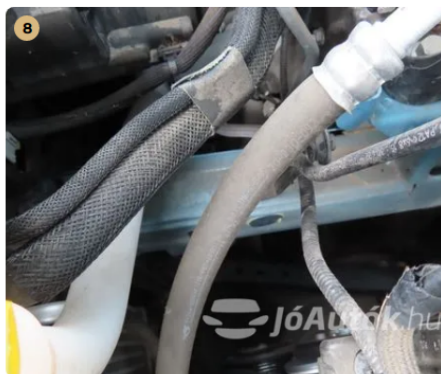
gyári sérülésmentes nyűlványok

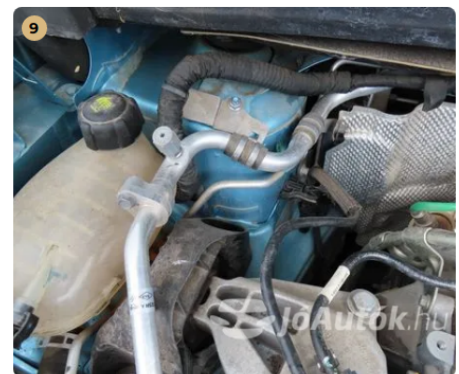
gyári doblemez

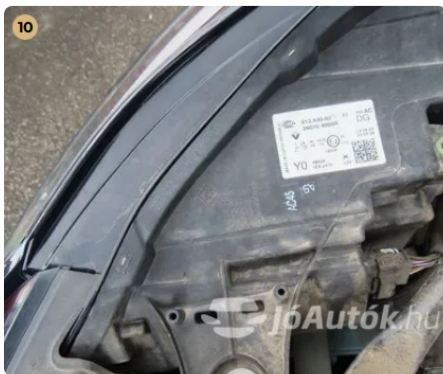
gyári lámpák

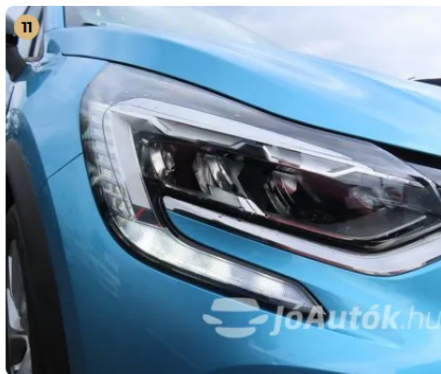
led lámpa
