## Citroen Berlingo Berlingo 1.6 BlueHDi 100 Club XL 1000 (3 személyes ) 73 kW

### 360 PONTOS ÁTVIZSGÁLÁS EREDMÉNYE

Állapotfelmérés dátuma	2024. 02. 08.	Állapotfelmérő cég neve	Net Mobilitas Zrt.
Székhely	1055 Budapest, Honvéd utca 20.	Adószám	25575251-2-41.

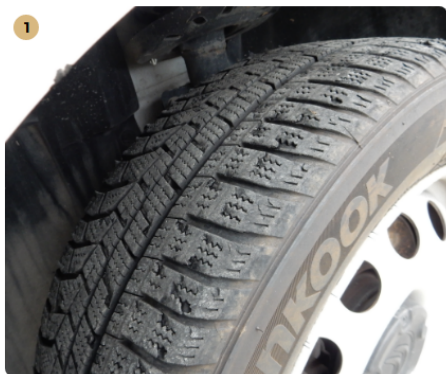
#### ⚠ Gumiak

Kopott rossz állapotú első gumik

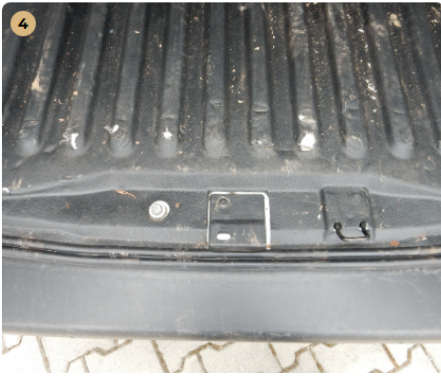
**4**  
**! Csomagtartó**  
sérült padlóburkolat

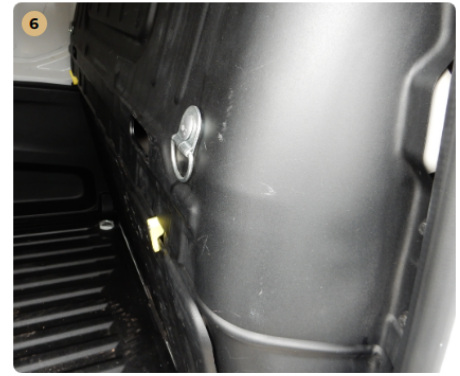
**6**  
**! Csomagtartó**  
karcos térelválasztó

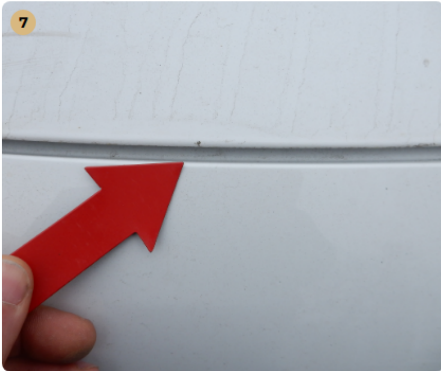
**7**  
**! motorháztető**  
Több apró kavicsfelverődés

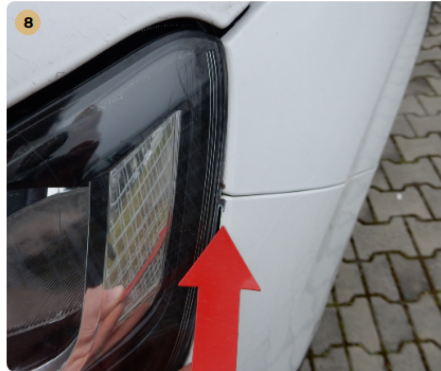
**8**  
**! bal első sárvédő**  
kidörzsölődés

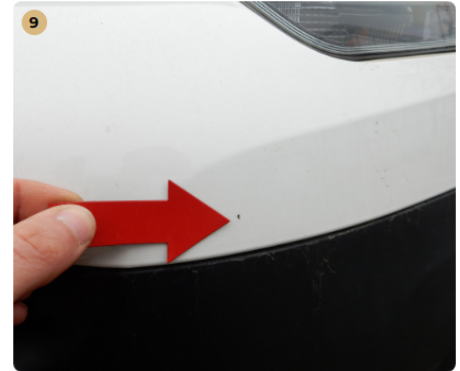
**9**  
**! első lökhárító**  
kavicsnyomok

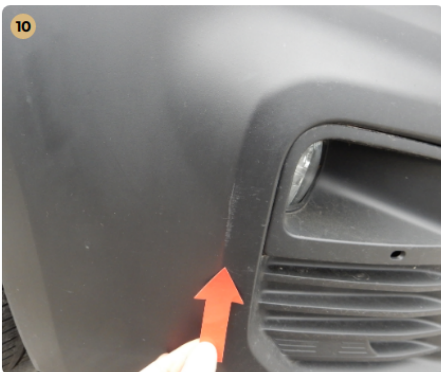
**10**  
**! első lökhárító**  
Horzsolás

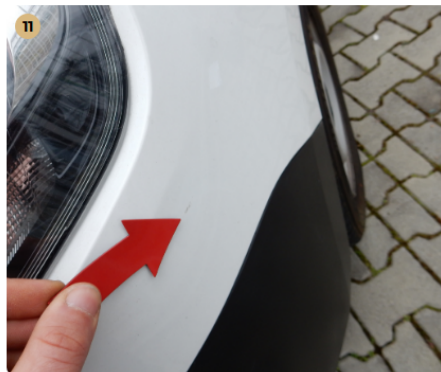
**11**  
**! első lökhárító**  
karcolás

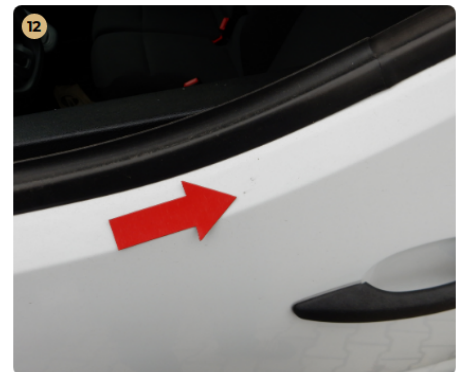
**12**  
**! bal első ajtó**  
több kavicsnyom

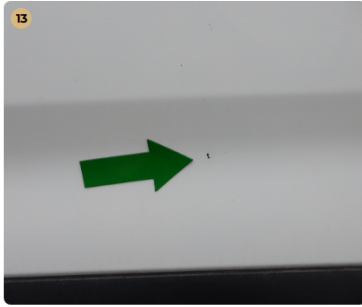
⚠ **bal hátsó sárvédő**  
több kavicsnyom

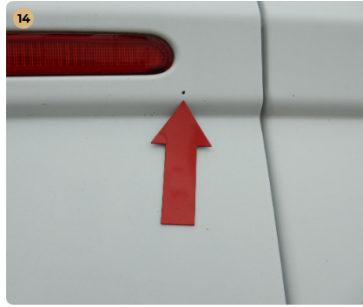
⚠ **csomagtartótető**  
apró fénysérülés

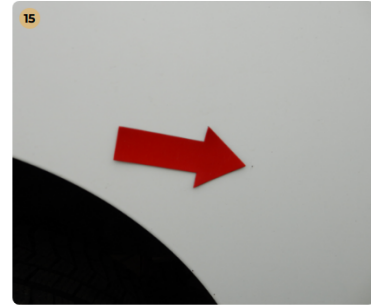
⚠ **jobb hátsó sárvédő**  
Kavicsnyomok

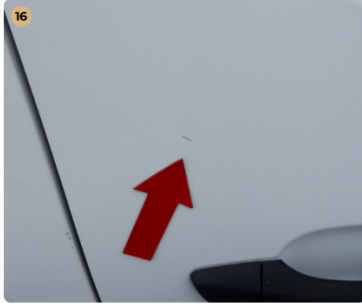
⚠ **jobb hátsó ajtó**  
karcolások

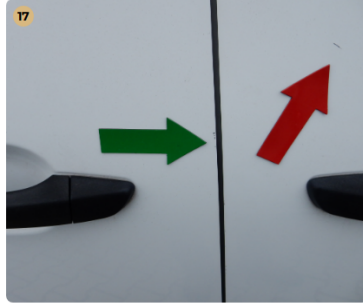
⚠ **jobb első ajtó**  
karcolás

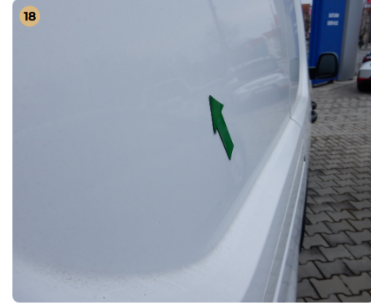
⚠ **bal hátsó sárvédő**  
apró horpadás

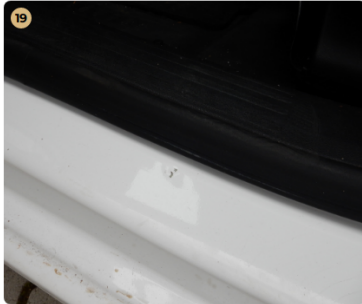
⚠ **bal oldali küszöb**  
apró sérülés

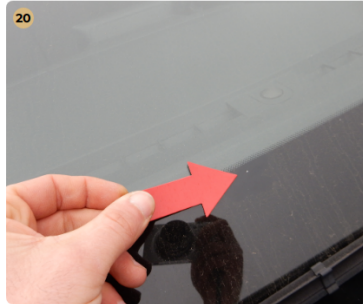
⚠ **első szélvédő**  
Kavicsnyom
