Mercedes-Benz GLC 250 Egyéb 150 kW

Évjárat 2017. 01.	Teljesítmény 150 kW (204LE)	Kilométeróra állás 199 876 km	Üzemanyag Dízel	Sebességváltó Triptonik
----------------------	--------------------------------	----------------------------------	--------------------	----------------------------

360 PONTOS ÁTVIZSGÁLÁS EREDMÉNYE

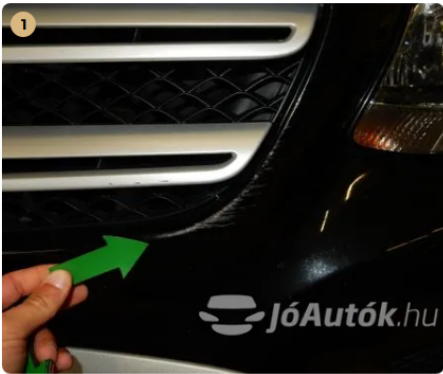
⚠ Horzsolás az első lökhárítón

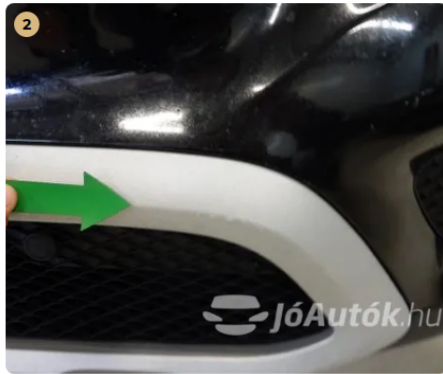
⚠ Karcok az első lökhárítón

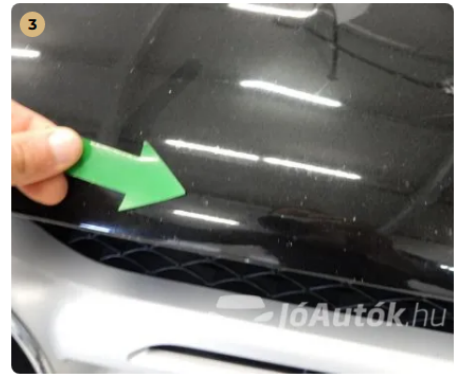
⚠ Kavicsnyomok az motorháztetőn

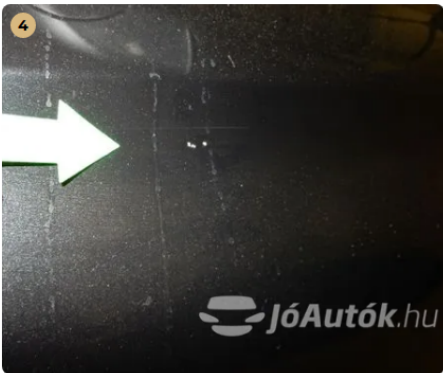
⚠ Apró horzsolás a bal oldali első ajtón

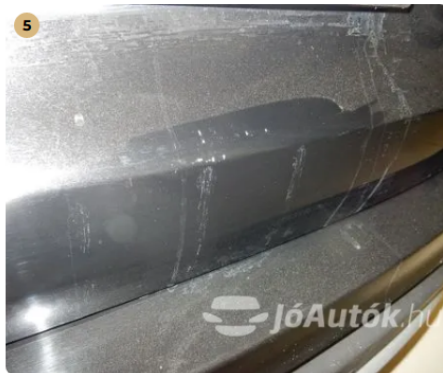
⚠ Karcok a csomagterajtón

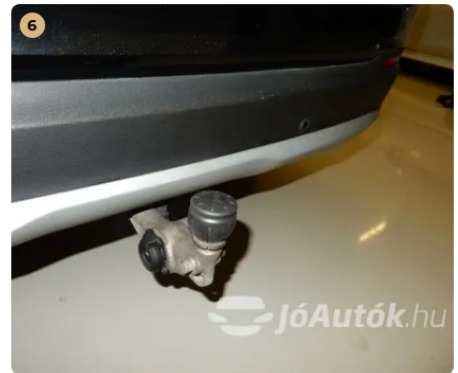
✓ Vonóhorgos autó
