# MŰSZAKI ÁLLAPOTLAP

## Volvo V60 V60 2.0 [T3] Kinetic 112 kW

Állapotfelmérés dátuma	2024. 04. 19.	Állapotfelmérő cég neve	Net Mobilitas Zrt.
Székhely	1055 Budapest, Honvéd utca 20. Adószám		25575251-2-41.

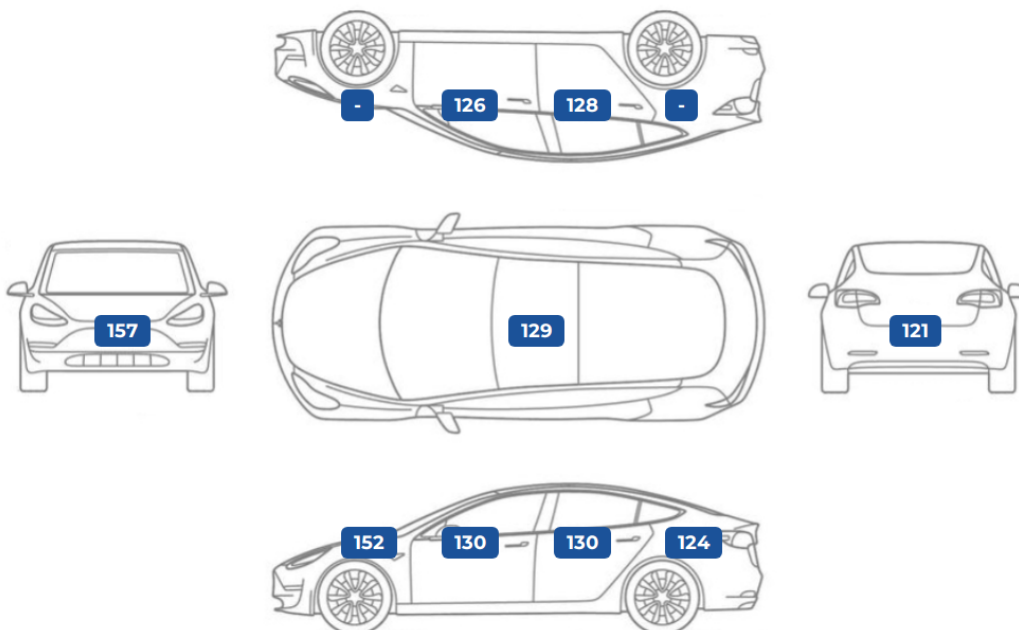
#### Karosszéria festékvastagság (mikrométerben)

<b>Külső karosszéria elemek:</b>	Korának megfelelő állapotban van.. A festékmérés során eltérő mértéket nem találtam.	
<b>Kárpitozás és belső burkolatok:</b>	Korának megfelelő állapotban van.. Az autó utastere újszerű, kopás mentes, újautó illat érezhető.	5
<b>Felnik:</b>	Futásának megfelelő állapotban van.. Könnyűfém felni gyári.

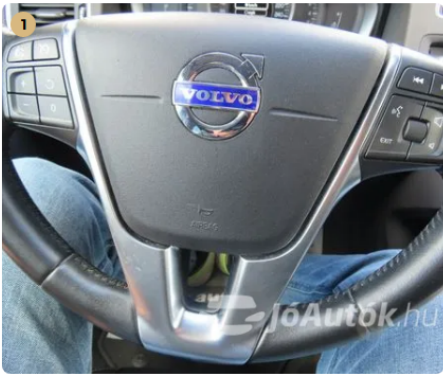
multikormány

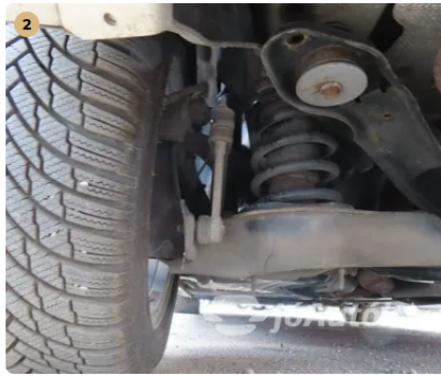
száraz lengéscsillapítók

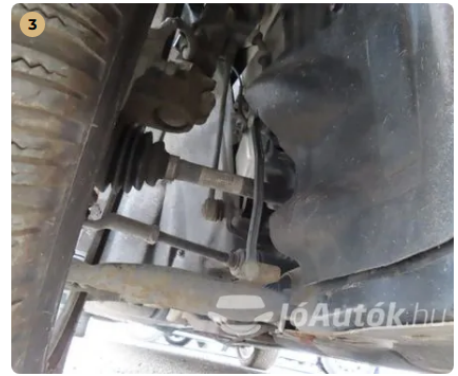
száraz féltengelyek

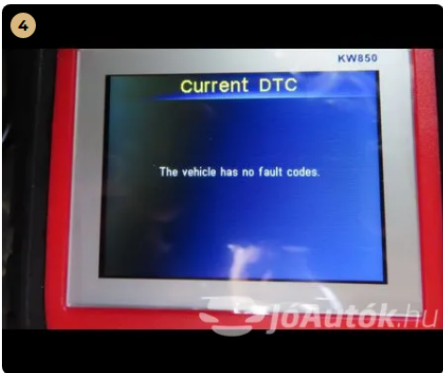
nincs hibakód

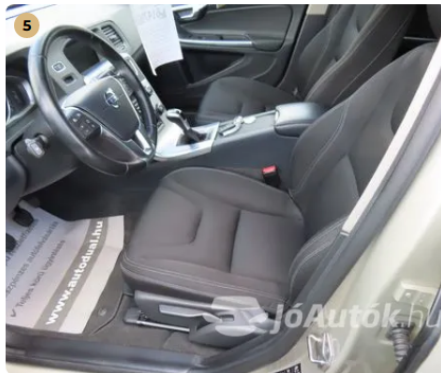
újszerű belső utastér

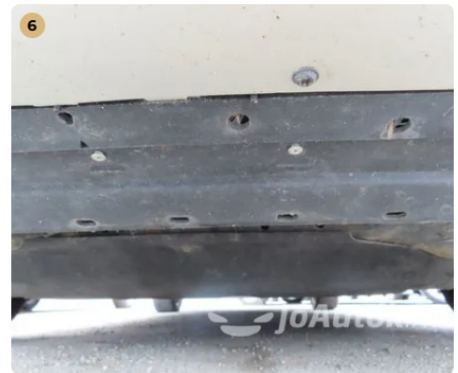
nincs olajfolyás

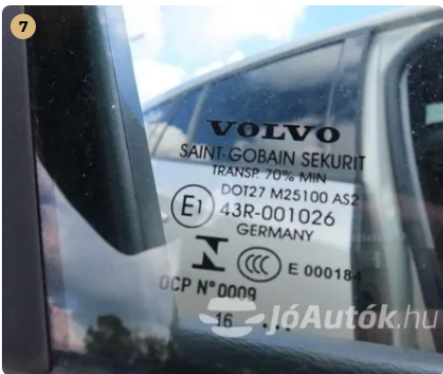
gyári üvegek

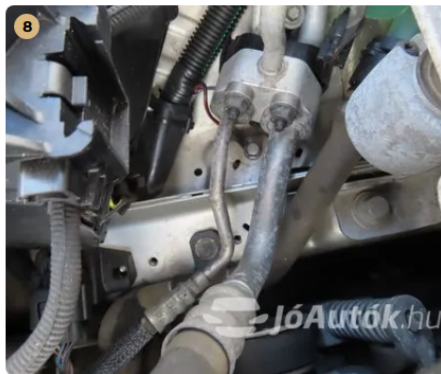
gyári sérülésmentes nyúlványok

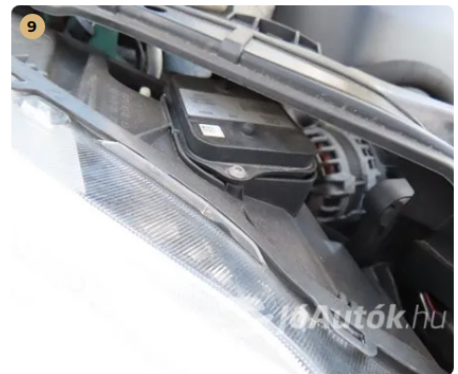
gyári lámpák
