# Volkswagen Golf VII GOLF VII Alltrack 2.0 TDI BMT 4Motion DSG THM 5,9%-tól! - Mo-i - PARK ASSYST - PANO - LED - FÉLBŐR - SÉRÜLÉSMENTES!!! 135 kW

## 360 PONTOS ÁTVIZSGÁLÁS EREDMÉNYE

Állapotfelmérés dátuma	2024. 04. 09.	Állapotfelmérő cég neve	Net Mobilitas Zrt.
Székhely	1055 Budapest, Honvéd utca 20.	Adószám	25575251-2-41.

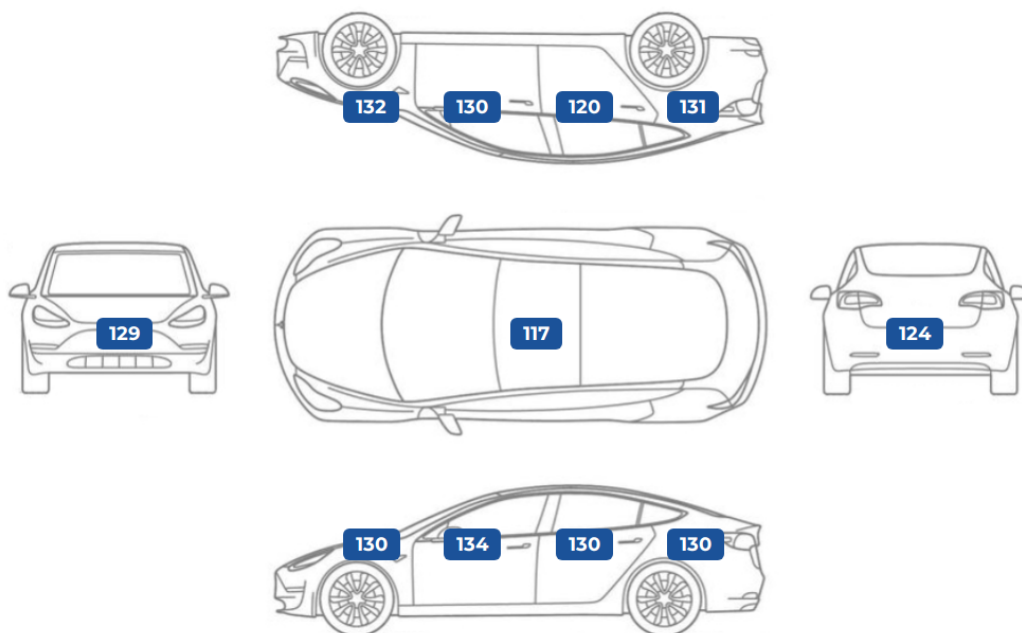
### Karosszéria festékvastagság (mikrométerben)

Szakvélemény: -A mért értékek alapján eredeti fényezésű gépkocsi.

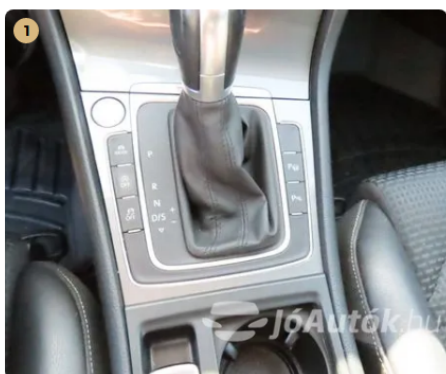
automata dsg váltó

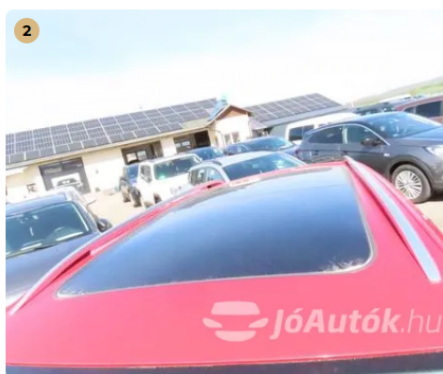
panoráma tető

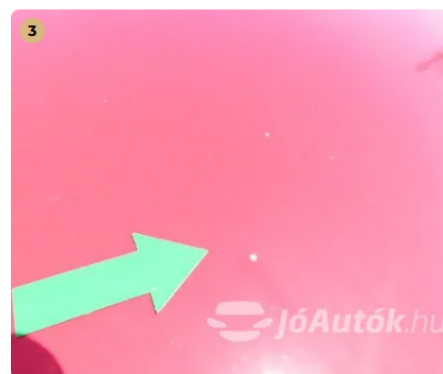
Motor háztetön kis kavicsleverődés javítani nem szükséges.
