Volkswagen Caddy CADDY 1.5 TSI Maxi HT (7 személyes) THM 5,9%-tól! - IQ DRIVE - Mo-i - 14e KM - MÁRKASZERVIZES - SZALON ÁLLAPOT! 84 kW

360 PONTOS ÁTVIZSGÁLÁS EREDMÉNYE

Állapotfelmérés dátuma	2024. 04. 08.	Állapotfelmérő cég neve	Net Mobilitás Zrt.
Székhely	1055 Budapest, Honvéd utca 20. Adószám		25575251-2-41.

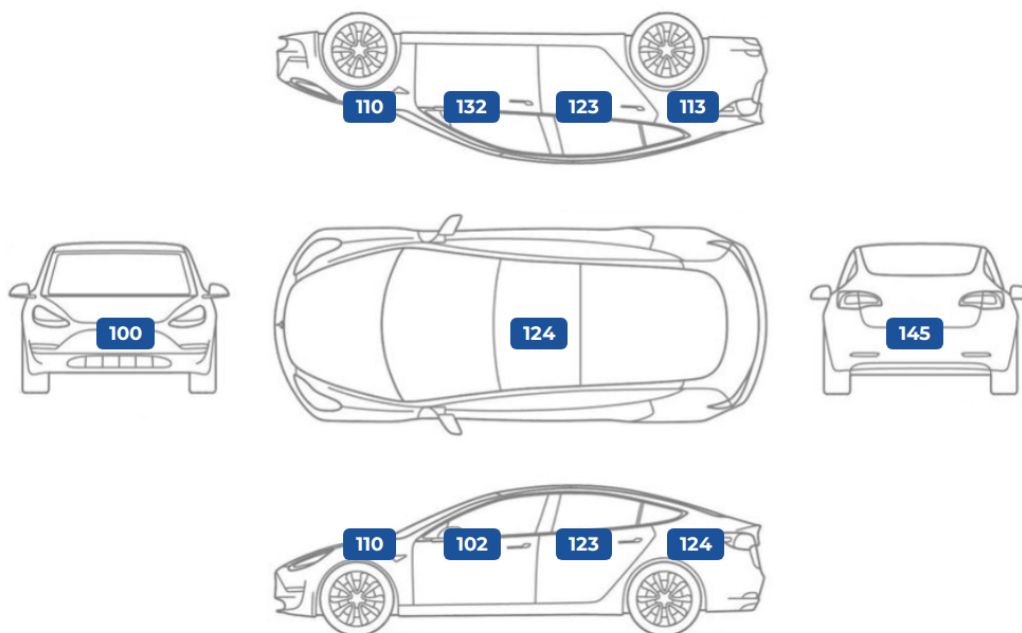
Karosszéria festékvastagság (mikrométerben)

Szakvélemény: Eredeti fényezésű gépkocsi.

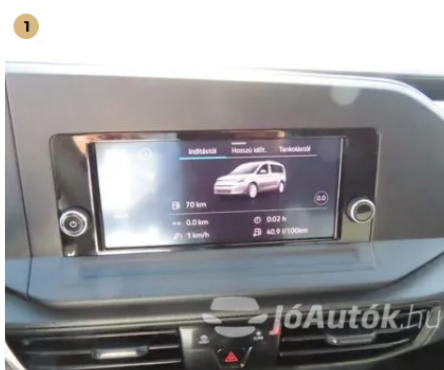
led kijelző

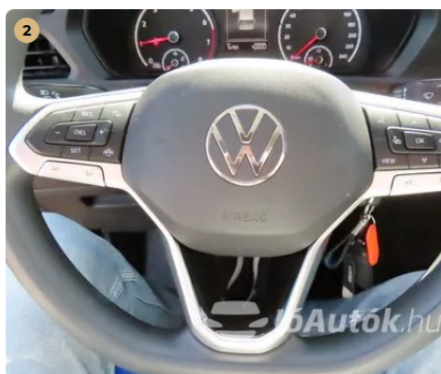
multikormány
