Renault Clio CLIO Grandtour 1.2 16V Life THM 5,9%-tól! - SÉRÜLÉSMENTES - 97e KM FUTÁS - MÁSODIK TULAJTÓL!!! 54 kW

360 PONTOS ÁTVIZSGÁLÁS EREDMÉNYE

Állapotfelmérés dátuma	2024. 04. 04.	Állapotfelmérő cég neve	Net Mobilitas Zrt.
Székhely	1055 Budapest, Honvéd utca 20. Adószám		25575251-2-41.

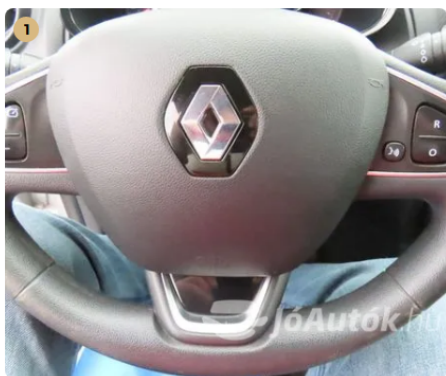
Multikormány

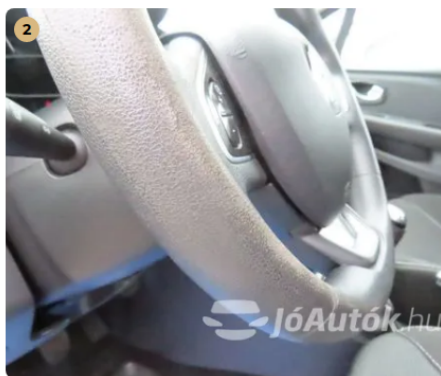
Kormányon kopás látható
