Mercedes-Benz E 350 MERCEDES-BENZ E 350 e 9G-TRONIC Plug-In 157 kW

Kilométeróra állás
177 815 km

360 PONTOS ÁTVIZSGÁLÁS EREDMÉNYE

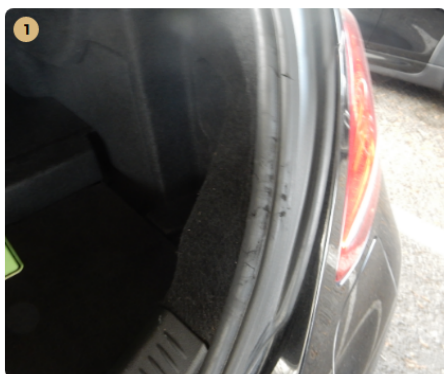
⚠ Csomagtartó

Sérülések a gumin

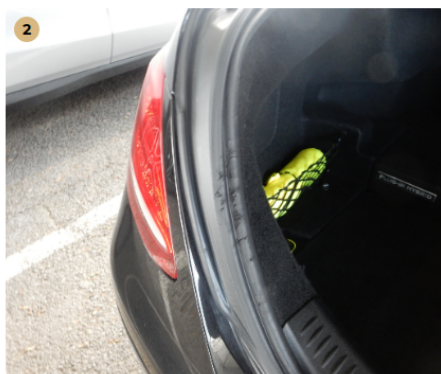
⚠ Csomagtartó

Sérülések a gumin

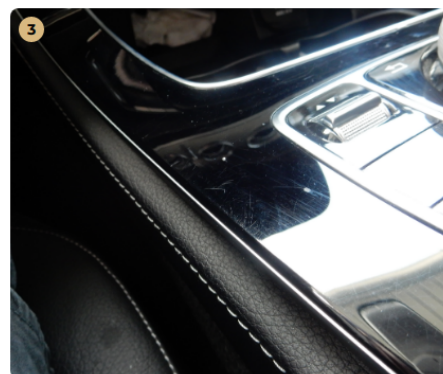
⚠ műszerfal

Karcolások

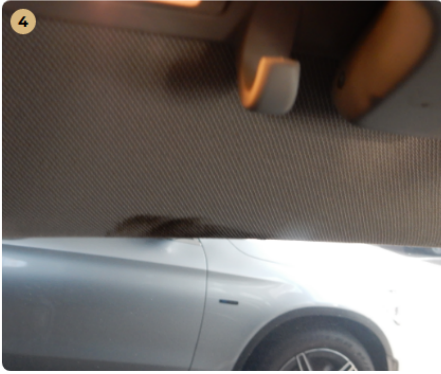
4 tetőkárpit
Szennyeződés

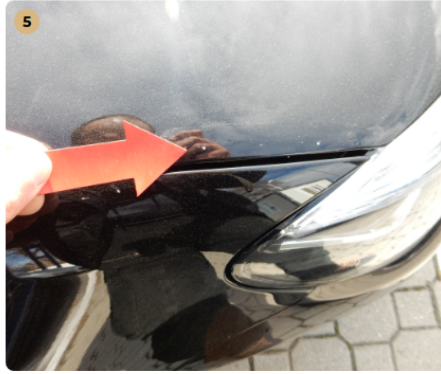
5 motorháztető
Kavicsnyomok több helyen

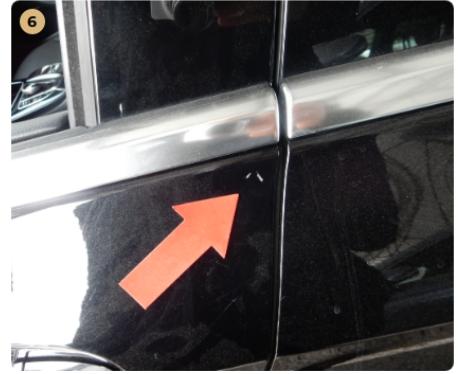
6 bal első ajtó
Karcolás

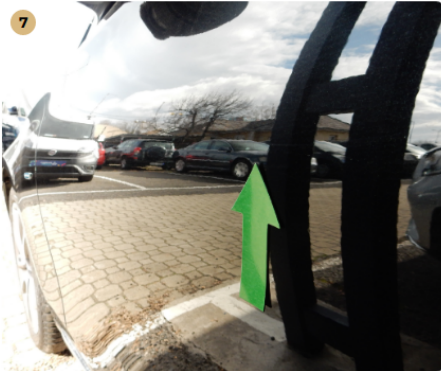
7 bal első ajtó
Apró sérülés

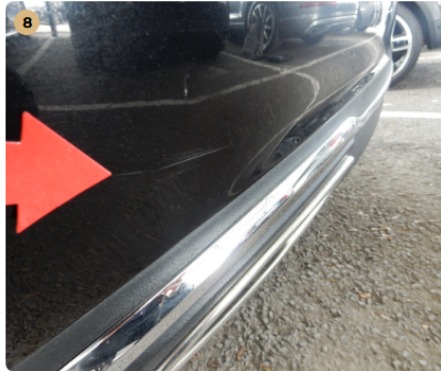
8 hátsó lökhárító
Karcolás

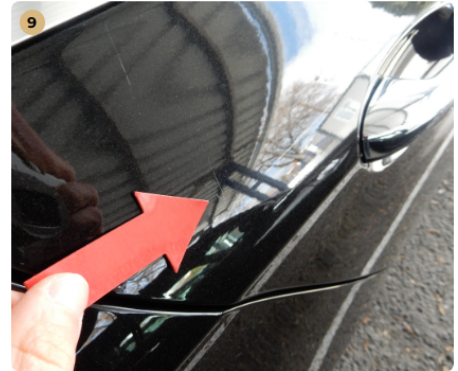
9 jobb hátsó ajtó
Karcolás

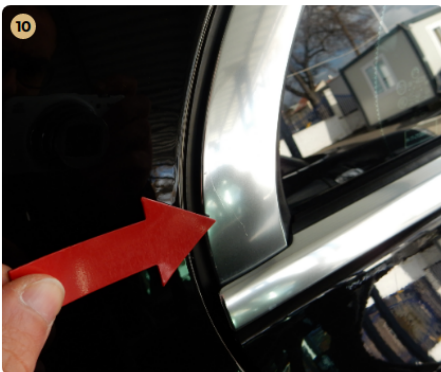
10 jobb hátsó ajtó
Karcolás

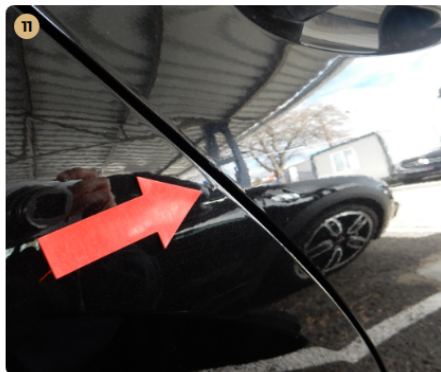
11 jobb hátsó ajtó
Apró sérülés

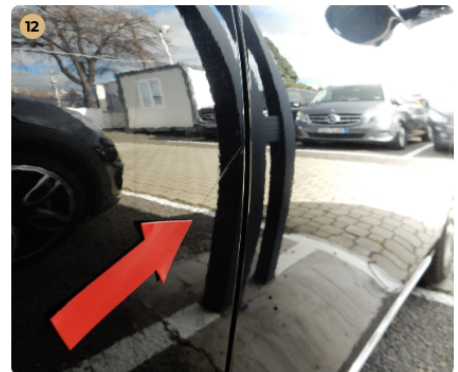
12 jobb hátsó ajtó
Karcolás

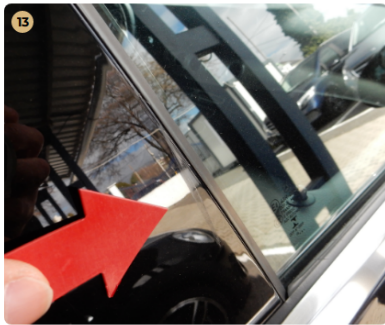
! jobb első ajtó

Karcolás

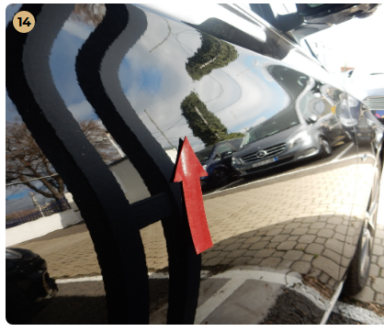
! jobb első ajtó

Karcolás

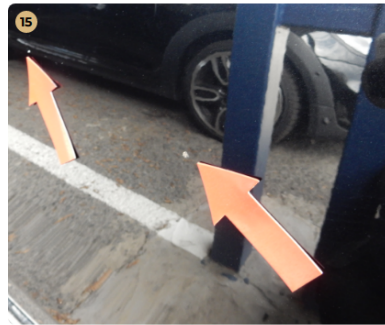
! jobb első ajtó

Apró kavicsnyomok

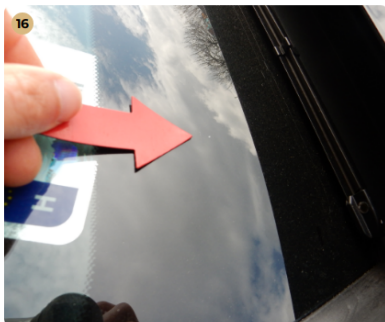
! első szélvédő

Kavicsnyomok több helyen
