## Opel Insignia Sports Tourer Insignia Grand Sport 1.5 Dynamic Start/Stop Aut. 121 kW

### 360 PONTOS ÁTVIZSGÁLÁS EREDMÉNYE

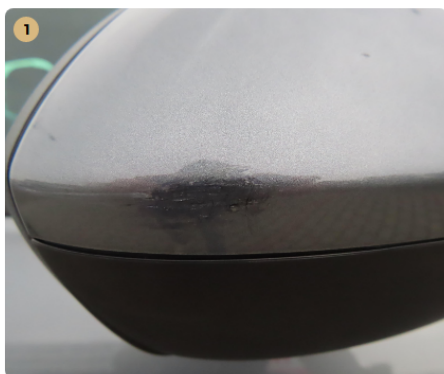
⚠ jobb első tükör

karcos
