## Mercedes-Benz E 350 C 180 9G-TRONIC Coupe Burmester 106.929km! magyarországi. márkaszervizben szervizelt. újszerű 115 kW

Évjárat  
2018. 12.

### 360 PONTOS ÁTVIZSGÁLÁS EREDMÉNYE

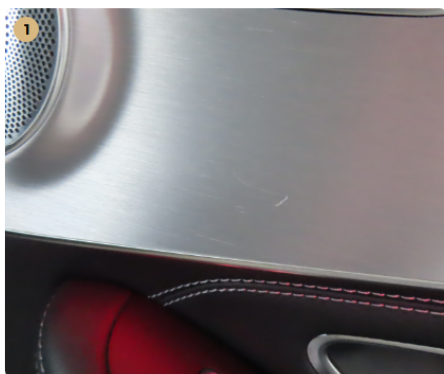
#### ! jobb első ajtókárpit

díszléc karcos

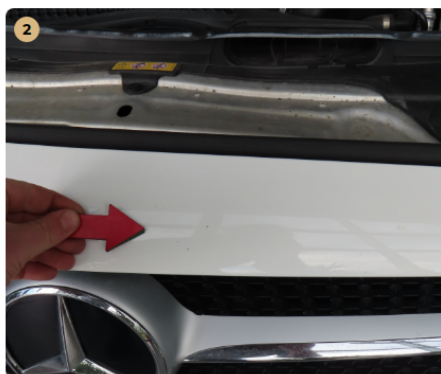
#### ! első lökhárító

horrszolt, kavics sérülések

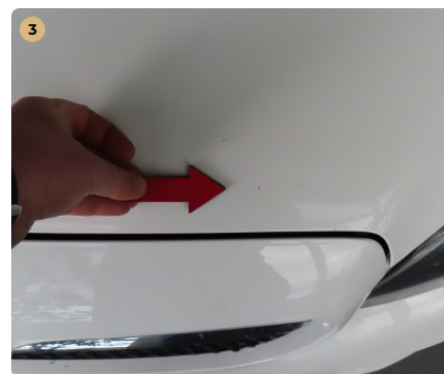
#### ! motorháztető

apró kavics sérülések

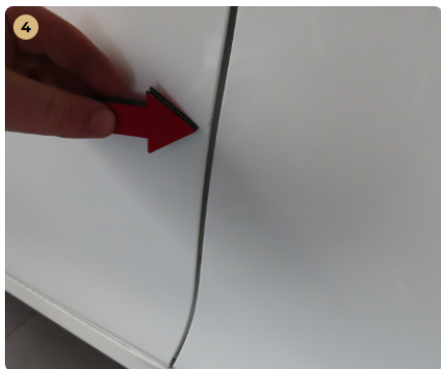
⚠ **bal első ajtó**

fénysérülés

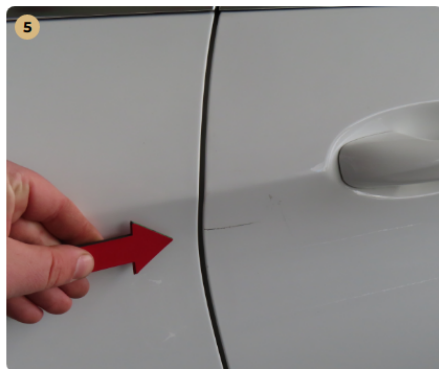
⚠ **jobb első ajtó**

fénysérülés

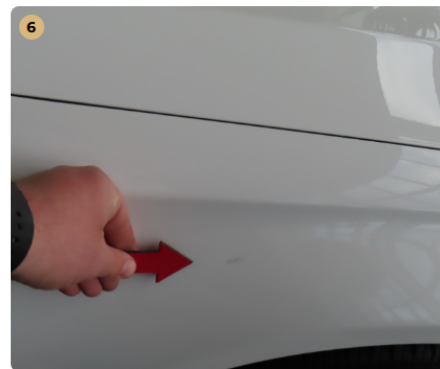
⚠ **jobb első sárvédő**

fénysérülés

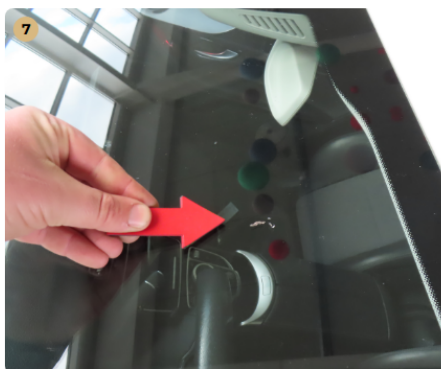
⚠ **első szélvédő**

kavics sérülések
