## BMW 520 141 kW

| Évjárat<br>2017. 08. | Teljesítmény<br>141 kW (190 LE) | Kilométeróra állás<br>117 217 km | Üzemanyag<br>Dízel | Sebességváltó<br>Tiptronic |

# 360 PONTOS ÁTVIZSGÁLÁS EREDMÉNYE

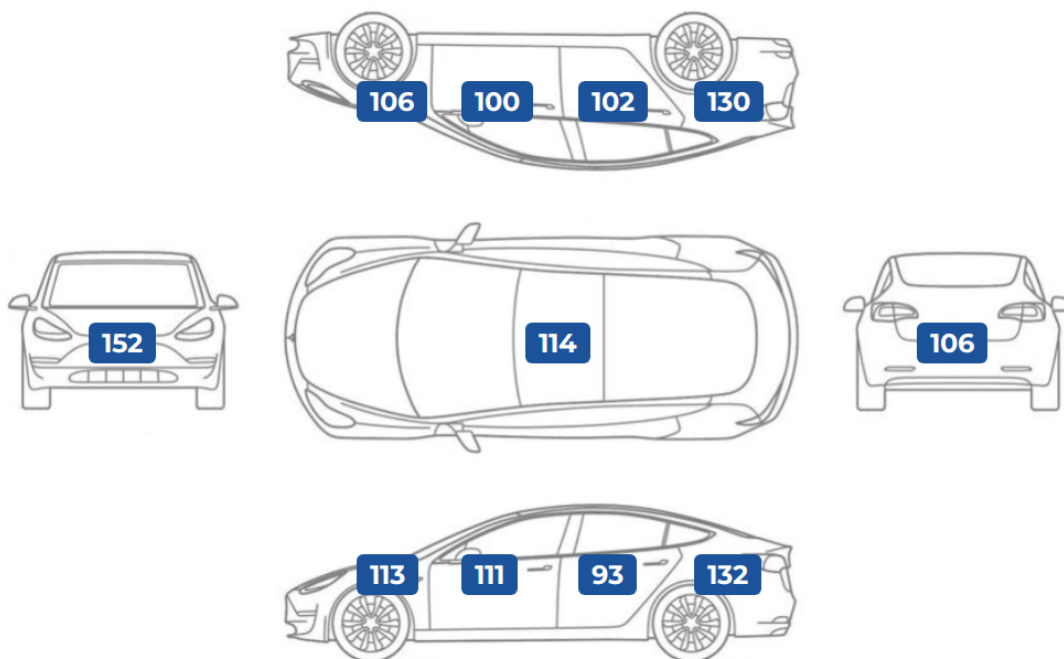
## Karosszéria festékvastagság (mikrométerben)

**Szakvélemény:** A gépjármű karosszériáján külső beavatkozás / újrafényezés nyomai nem láthatók. A műanyag karosszéria elemeken repedés, javítás nyomai nem láthatók.
